# Bauthermografie

# Wärmebrückenanalyse an Wohngebäuden in Gotha (13.12.02)

# Mehrfamilienhaus in Nordhausen

## Stolberger Str. 119

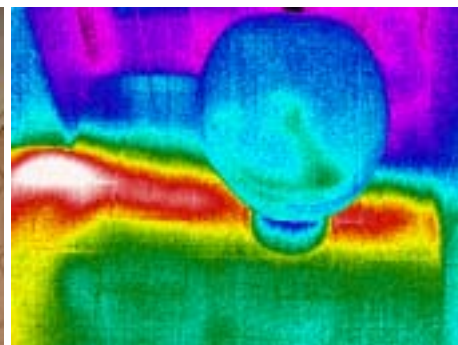
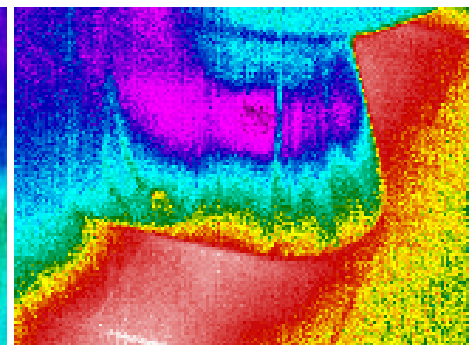
Decke unterhalb Toilettenbecken

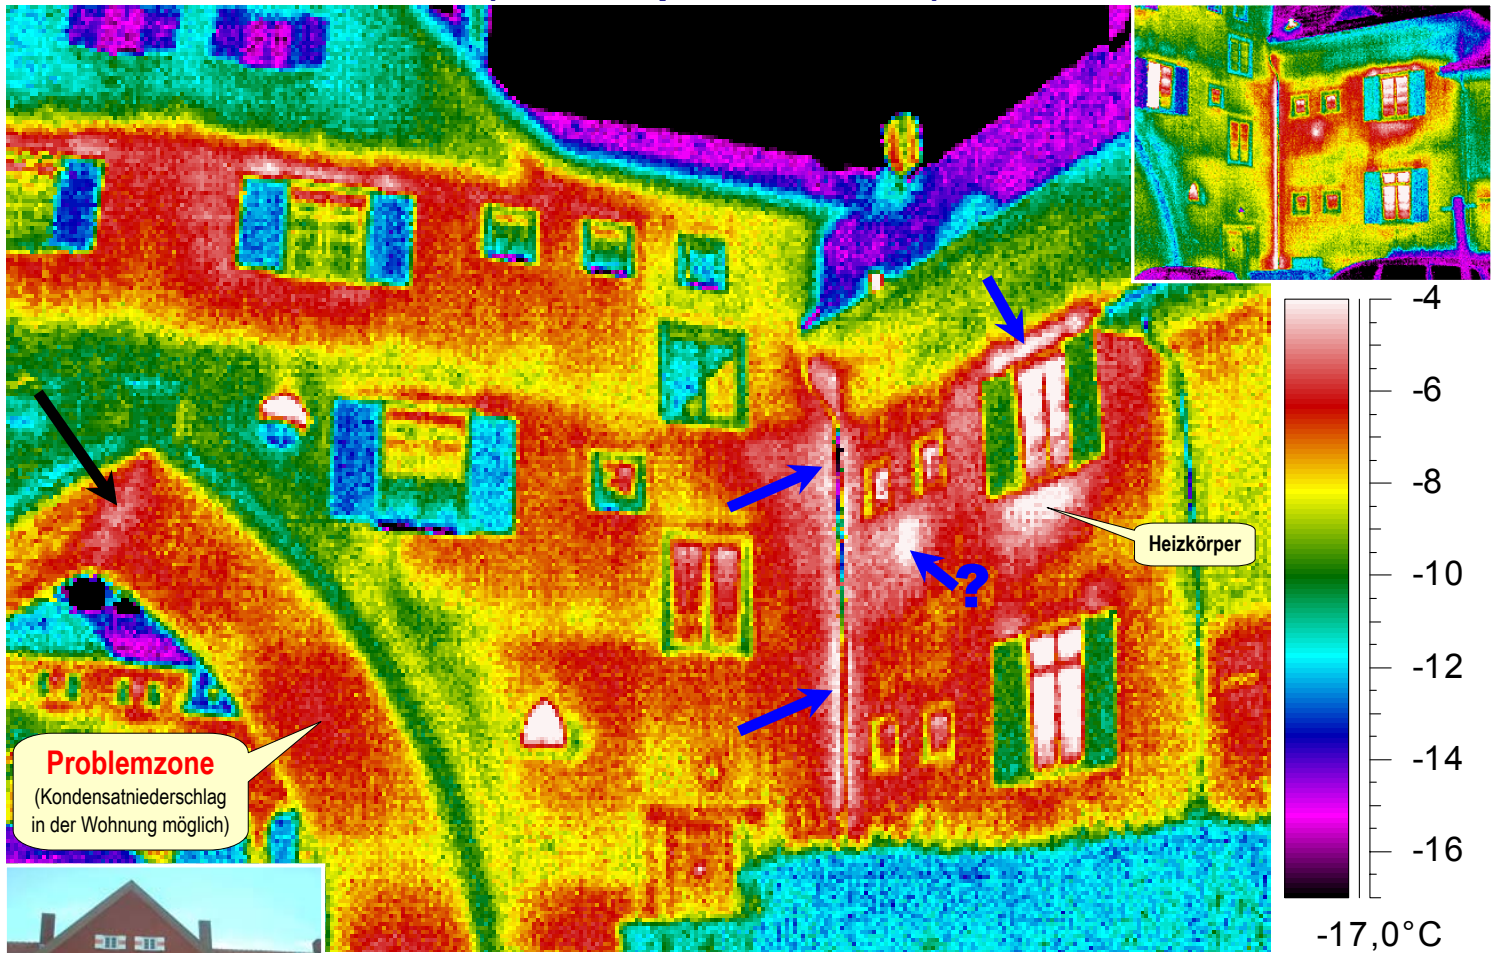
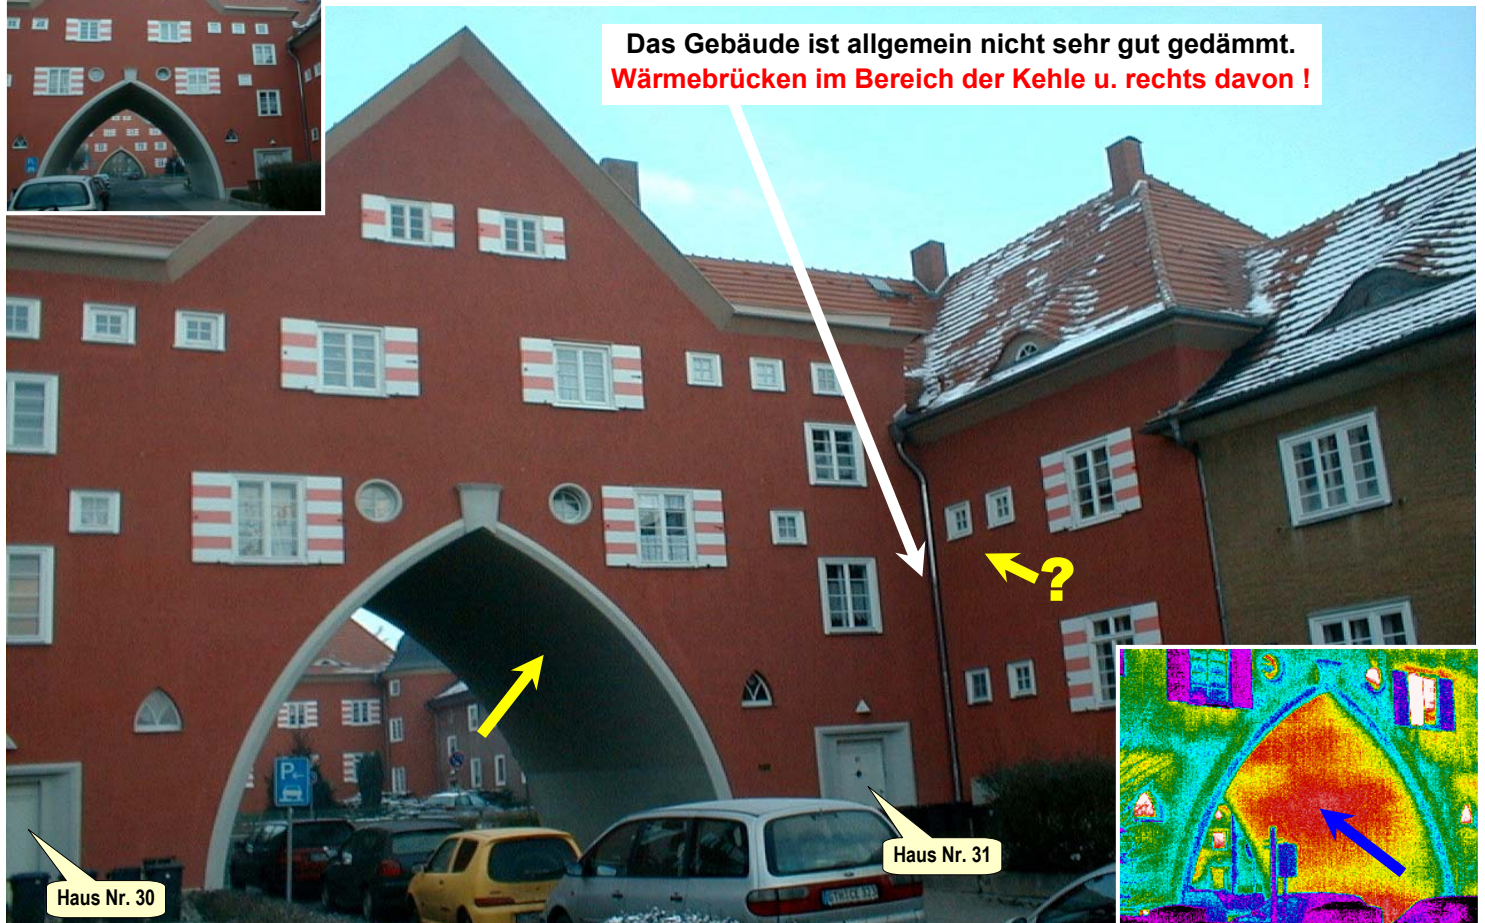
## Am Schmalen Rain 31 (Lufttemperatur $-11^{\circ}\text{C}$ )

Das Gebäude ist allgemein nicht sehr gut gedämmt.  
Wärmebrücken im Bereich der Kehle u. rechts davon !

Im Bereich der Wärmebrücken kann es Probleme mit Schimmelbefall geben, sobald im Inneren für längere Zeit der Taupunkt unterschritten wird (Taupunktabelle im Anhang). Es wird empfohlen, mindestens mit Anlegethermometer zu prüfen.

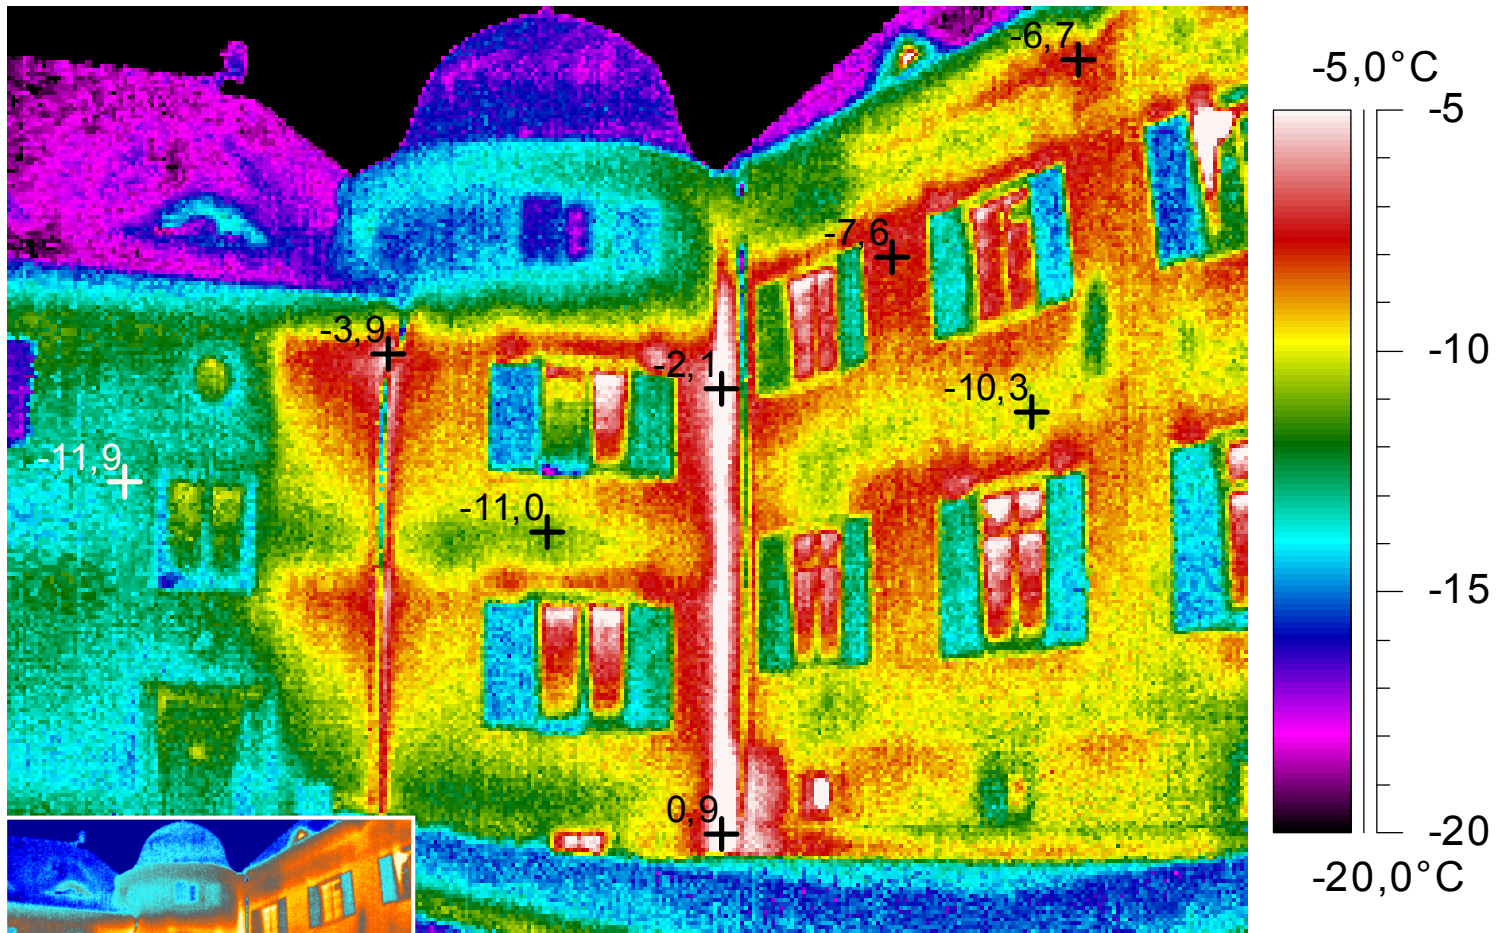
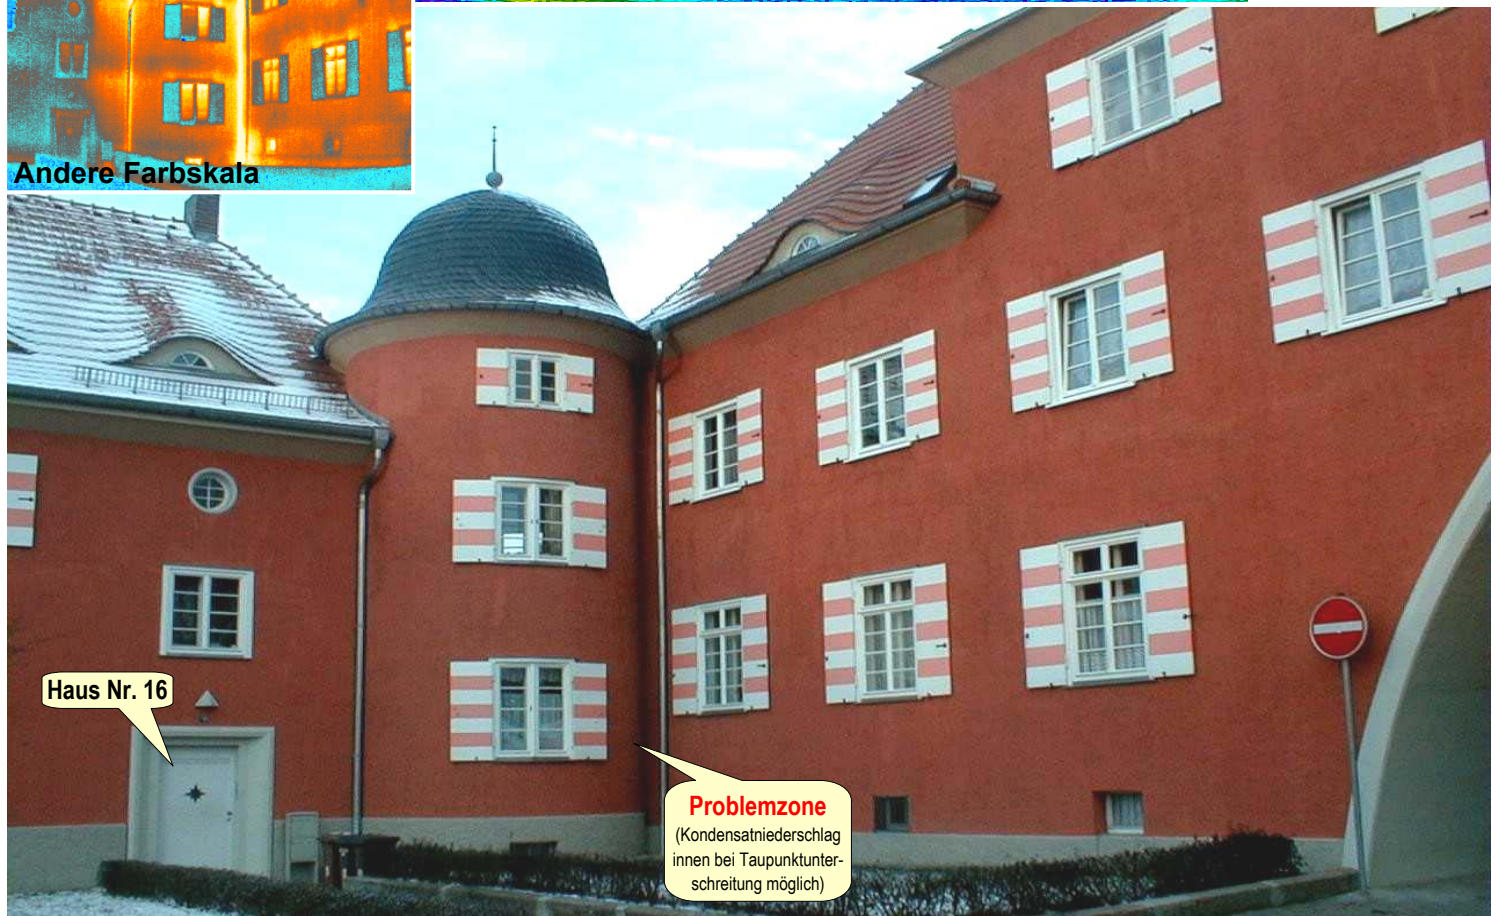
## Geschwister-Scholl-Platz 16 (Lufttemperatur $-11^{\circ}\text{C}$ )

Rechts vom Turm zeigt sich eine Wärmebrücke, die u.U. zu Kondensatniederschlag/Schimmelbildung führen kann. Zur Absicherung der Aussage sind IR-Messungen von innen nötig, die zeigen, ob der Taupunkt unterschritten wird. Den Bewohnern wäre ggf. zu empfehlen, hier die Möbel mit einem Spalt zur Wand aufzustellen.
