# Fassade - Mehrfamilienhaus in 99189 Walschleben, Lange Str. 29

# Wohnzimmer Erdgeschoß an der südwestlichen Giebelseite

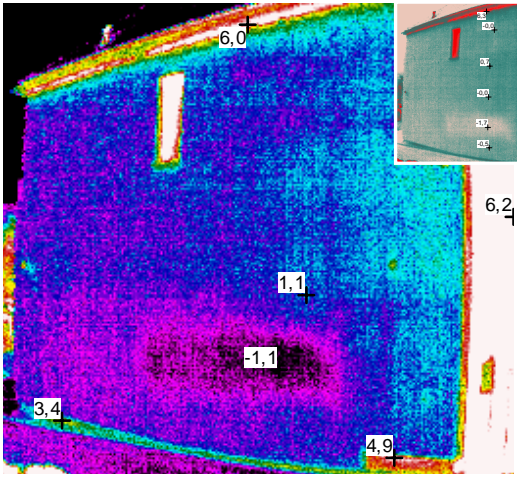
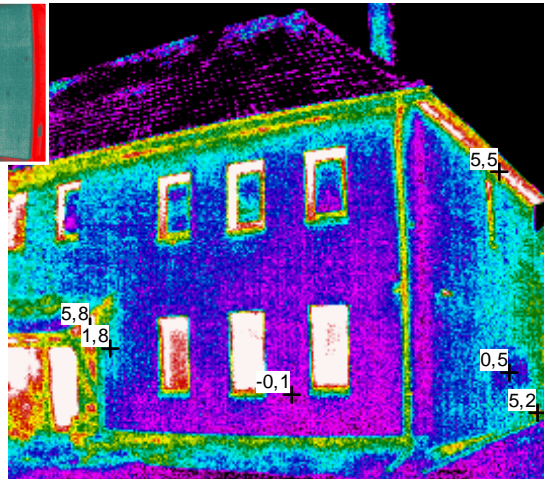
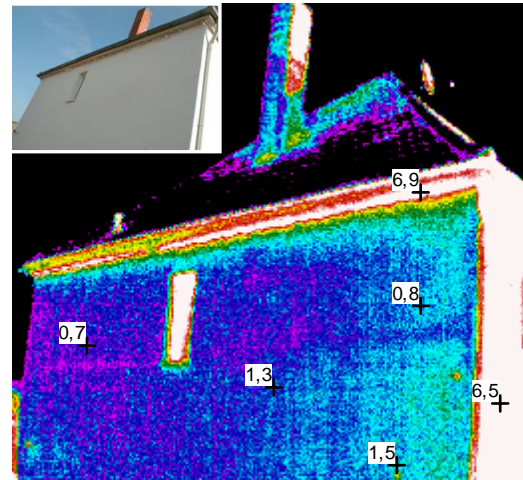
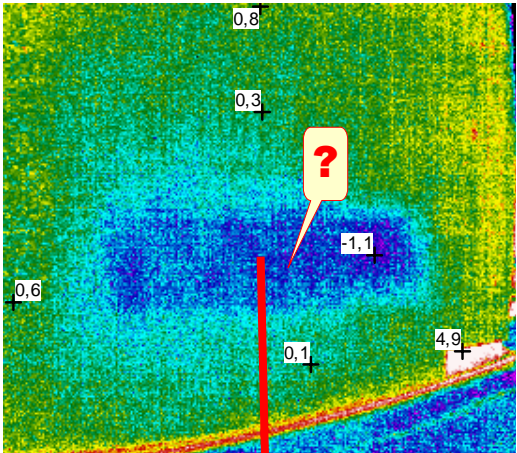
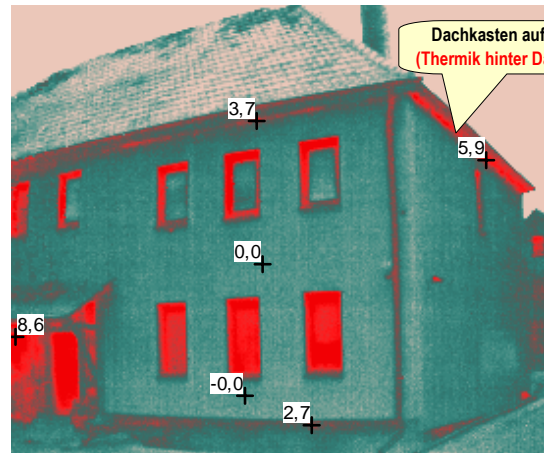
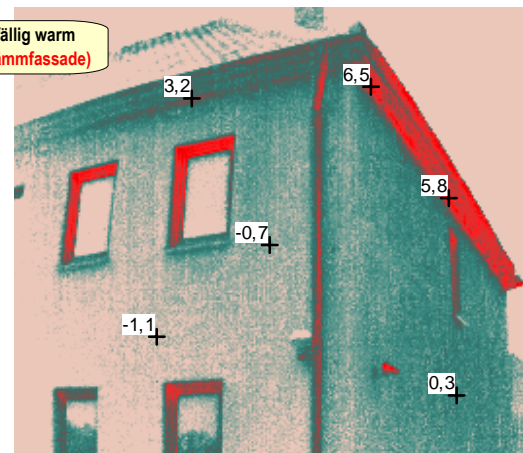
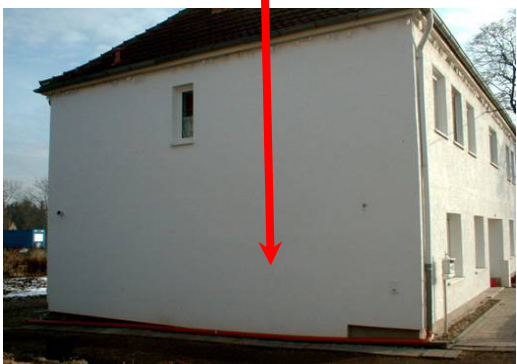
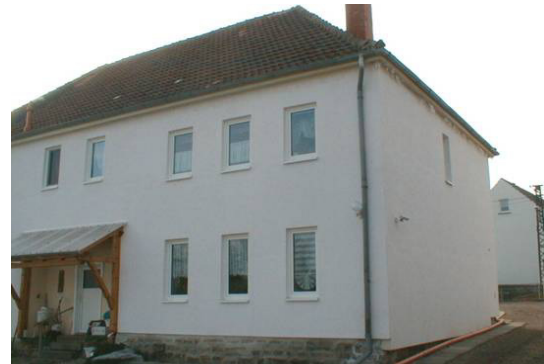
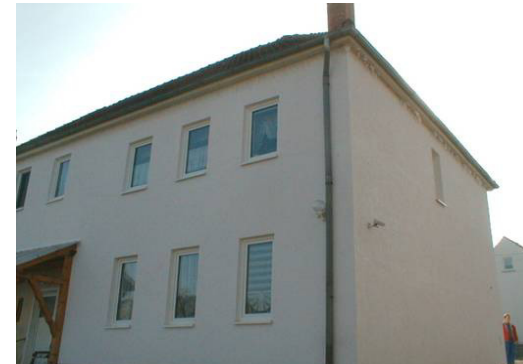
Die Untersuchung der vorge-setzten Fassade war nur auf den nicht von der Sonne beschienenen Zonen möglich. Auf der Giebelseite fiel eine Inhomogenität im Bereich Wohnzimmer/Bad EG auf. Eine Wärmebrücke wäre warm und scheidet folglich als Ursache der Probleme mit Schimmel auf der Innenseite der Wand aus. Wahrscheinlich hat hier die Dämmung einen anderen Aufbau. Auffällig warm war der kpl. Dachkasten auf dieser Seite des Hauses. Bedingt durch den großen Luftspalt hinter der wahr-scheinlich auch oben offenen Dämmung entsteht Thermik, so daß die Luft zw. Außenwand des Altbaus und Dämmung aufsteigt. Im unteren Bereich wird hierbei die Wand intensiv gekühlt, was wahrsch. zur Schimmelbildung an den Innenwänden führte. Die Zirkulation sollte unterbunden werden. Der Verschluß des unteren Spalts wird ggf. nicht aus-reichen. Es wird empfohlen, den Rat eines Baufachmannes einzu-holen, um sicherzustellen, daß das Fachwerk keinen Schaden nimmt.

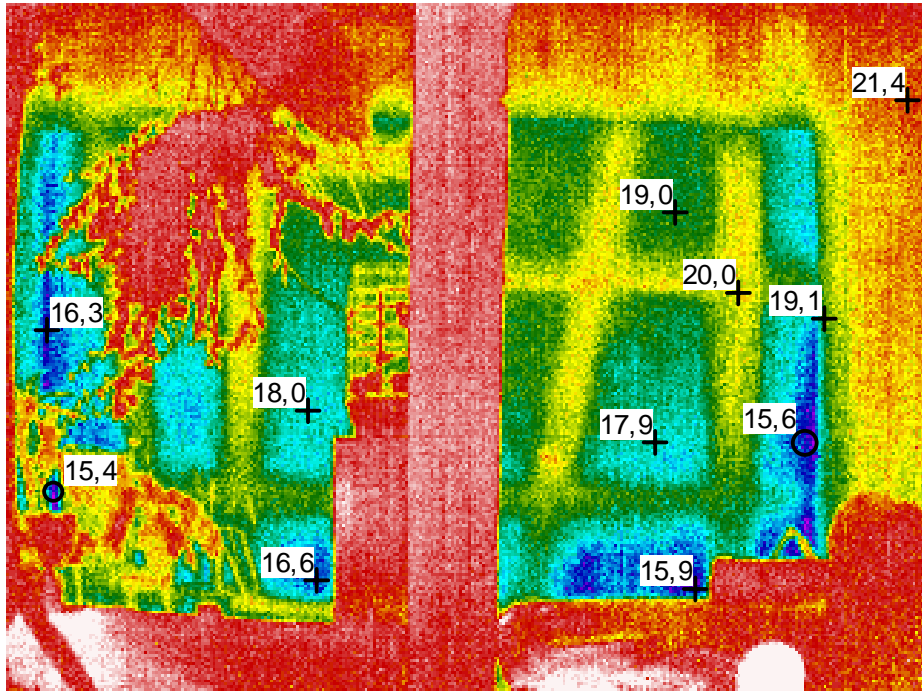
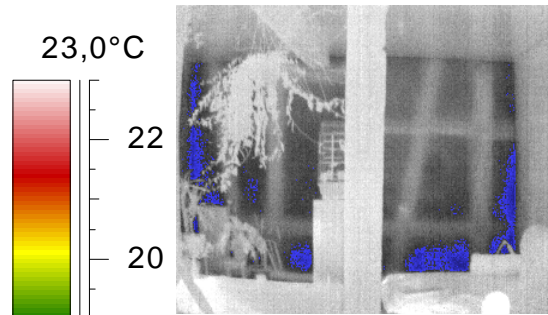
Schimmelgefährdete Zonen blau dargestellt

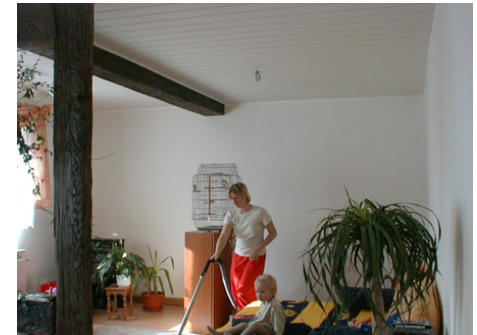
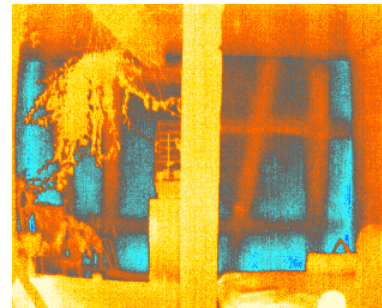
IR-Bild links mit 'Midgreyskala'

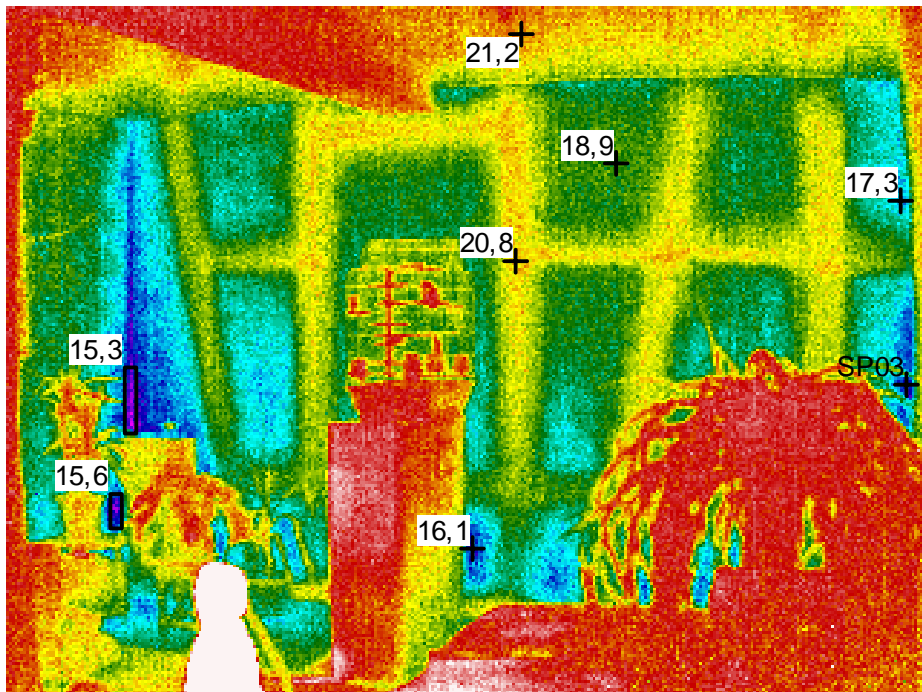
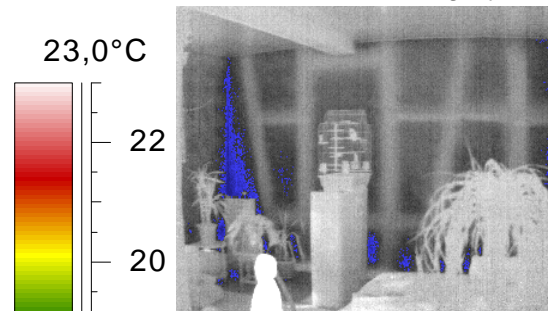
Blick in Richtung Straße (Osten)

Schimmelgefährdete Zonen blau dargestellt

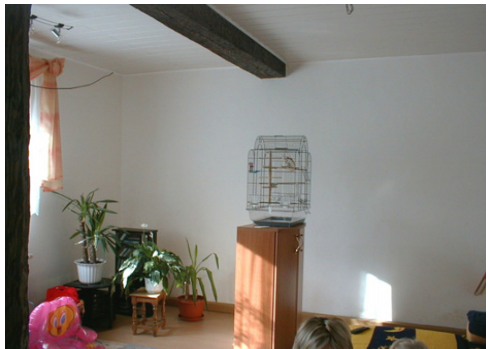
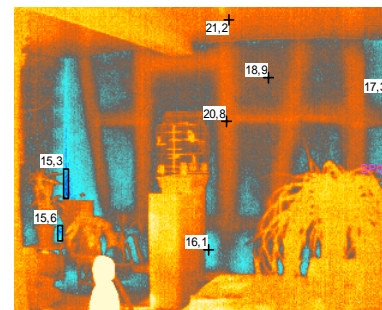
IR-Bild links mit 'Midgreyskala'

Die Wand auf der Giebelseite des Wohnzimmers wurde mit Gipskartonplatten verkleidet. Darunter befindet sich Fachwerk. Es besteht ausgeprägtes Temperaturgefälle in vertikaler Richtung. In Fußbodennähe sind Spuren von Pilzbefall erkennbar, der offenbar mech. beseitigt wurde. Am Stichtag lagen die Außentemperaturen um den Nullpunkt. Bei tieferen Temperaturen ist damit zu rechnen, daß der Taupunkt partiell unterschritten wird. Dazu kommt, daß Gips Feuchtigkeit anzieht und somit Pilzbildung fördert.

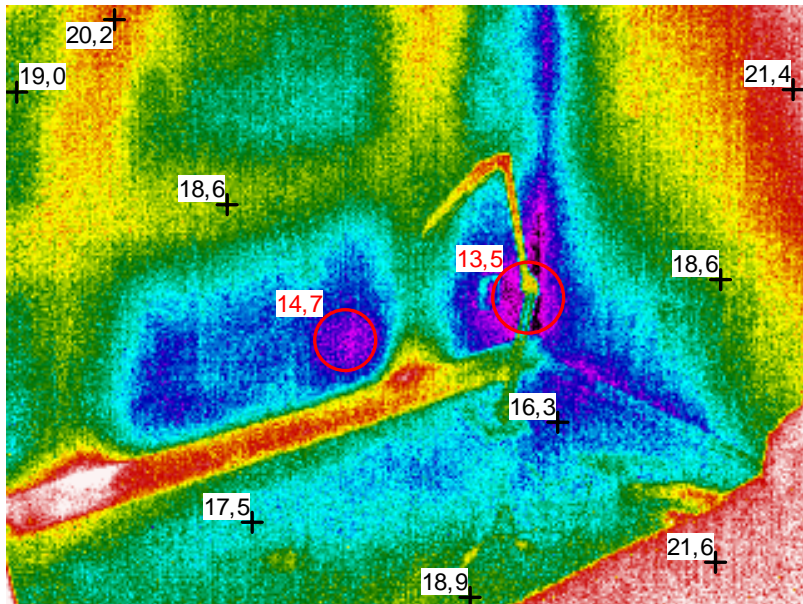
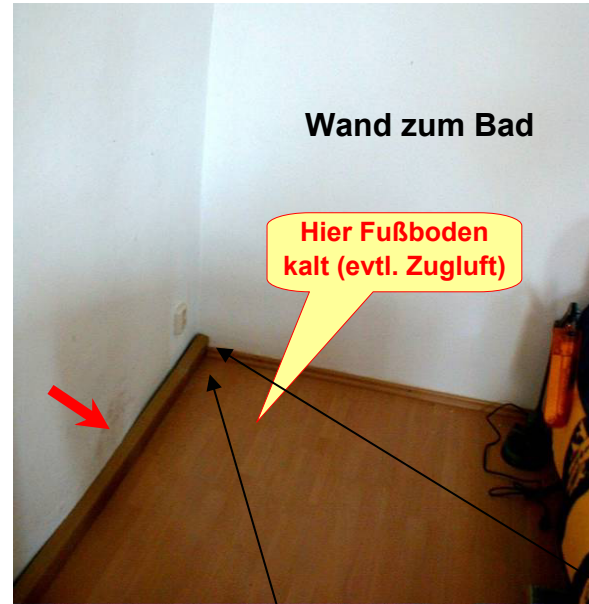
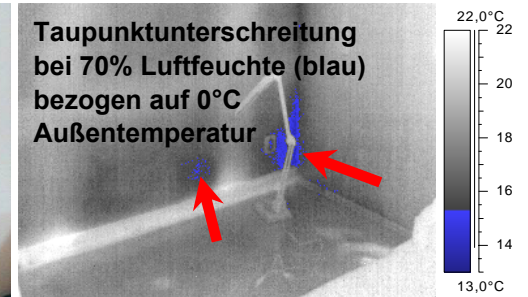
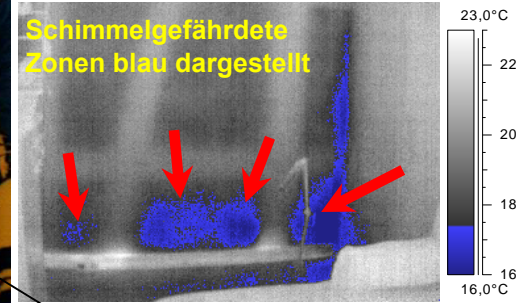
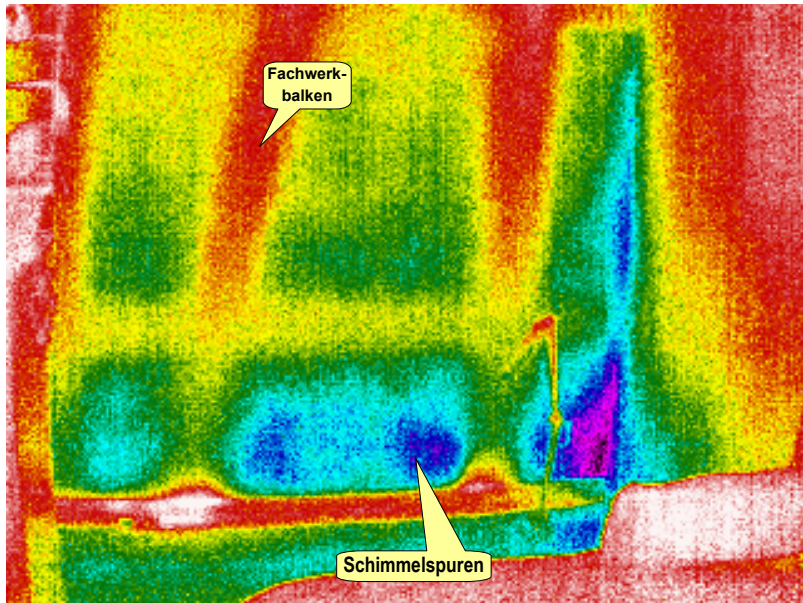
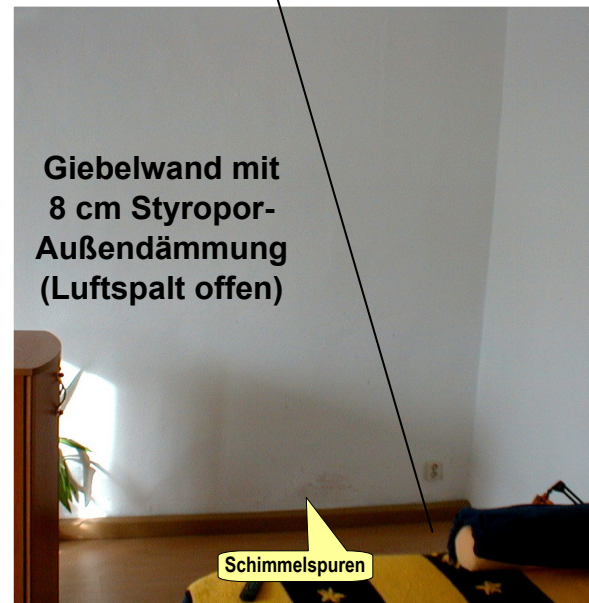
# Wohnzimmer Erdgeschoß an der südwestlichen Giebelseite

Im Wärmebild sind in beiden Ecken an der Giebelwand des Wohnzimmers deutlich kältere Zonen erkennbar (eine dargestellt). Außerdem ist der Fußboden partiell unterkühlt. Die Wand ist nicht verstellt, Feuchtigkeit kann dadurch gut abgeführt werden. Feuchtemessung in Wand und Estrich ergaben keine erhöhten Werte. Aufgrund des Wärmebildes ist zu vermuten, daß Zugluft von außen unter den Estrich gelangen kann, oder der Bereich durch die in den Spalt der Außendämmung eindringende Kaltluft stark gekühlt wird. Am Sockel unter der Dämmung war von außen Wärmeabfluß erkennbar, der auf dem für die Massivbauweise üblichen Niveau lag. Die Taupunktunterschreitung (re. oben) bezieht sich auf den Stichtag. Bei tiefen Außentemperaturen kondensiert das Wasser auch bei deutlich niedrigerer Luftfeuchte, weil die Wände dann kälter sind.

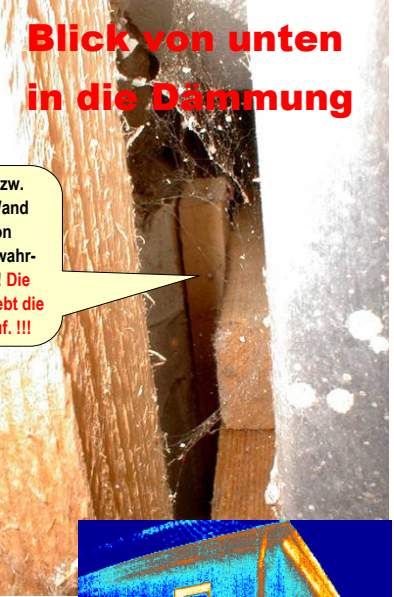
**Blick von unten in die Dämmung**

Großer Luftspalt zw. Dämmung und Wand bewirkt Zirkulation. Am Dachkasten wahrscheinlich offen! Die Kaminwirkung hebt die Dämmung z.T. auf. !!!

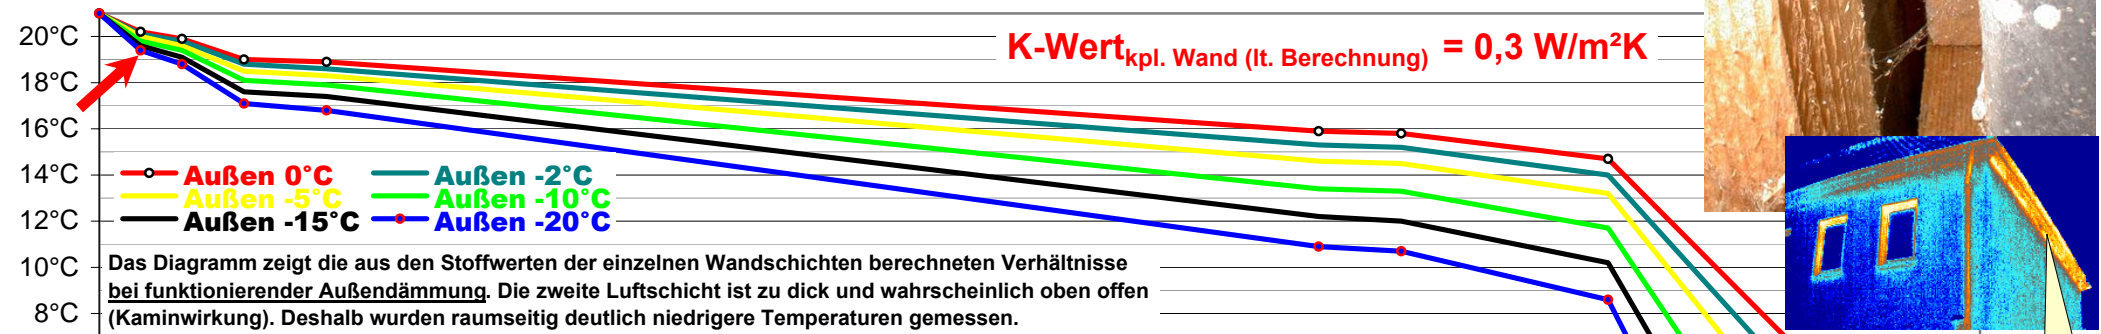
Das Diagramm zeigt die aus den Stoffwerten der einzelnen Wandschichten berechneten Verhältnisse bei funktionierender Außendämmung. Die zweite Luftschicht ist zu dick und wahrscheinlich oben offen (Kaminwirkung). Deshalb wurden raumseitig deutlich niedrigere Temperaturen gemessen.
