# Mehrfamilienhaus in Nordhausen

## Stolberger Str. 119

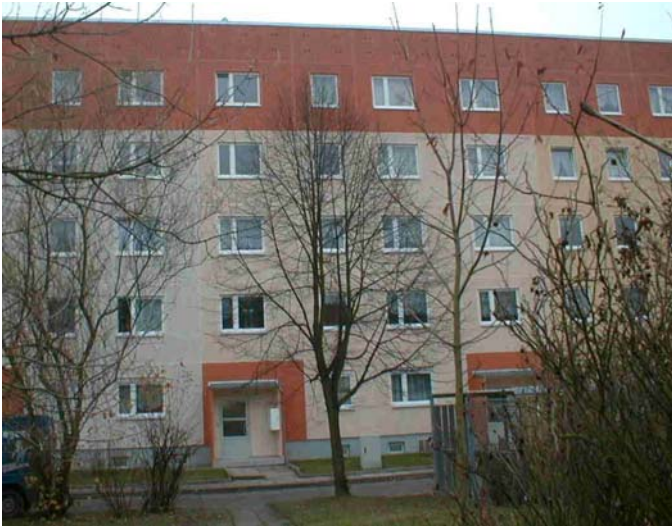
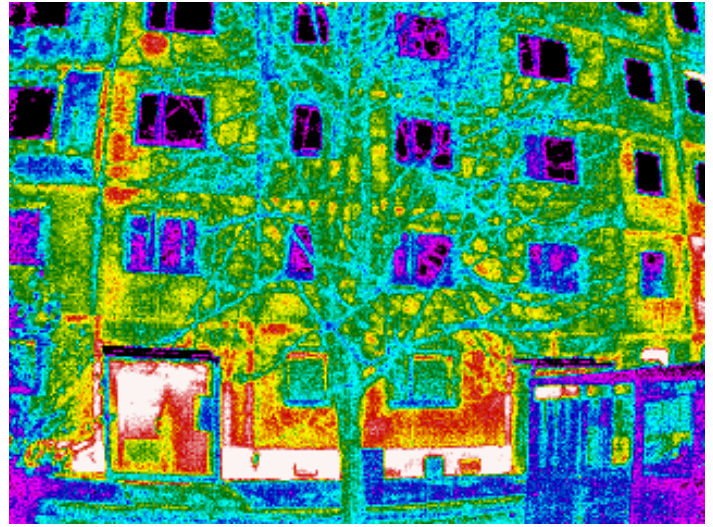
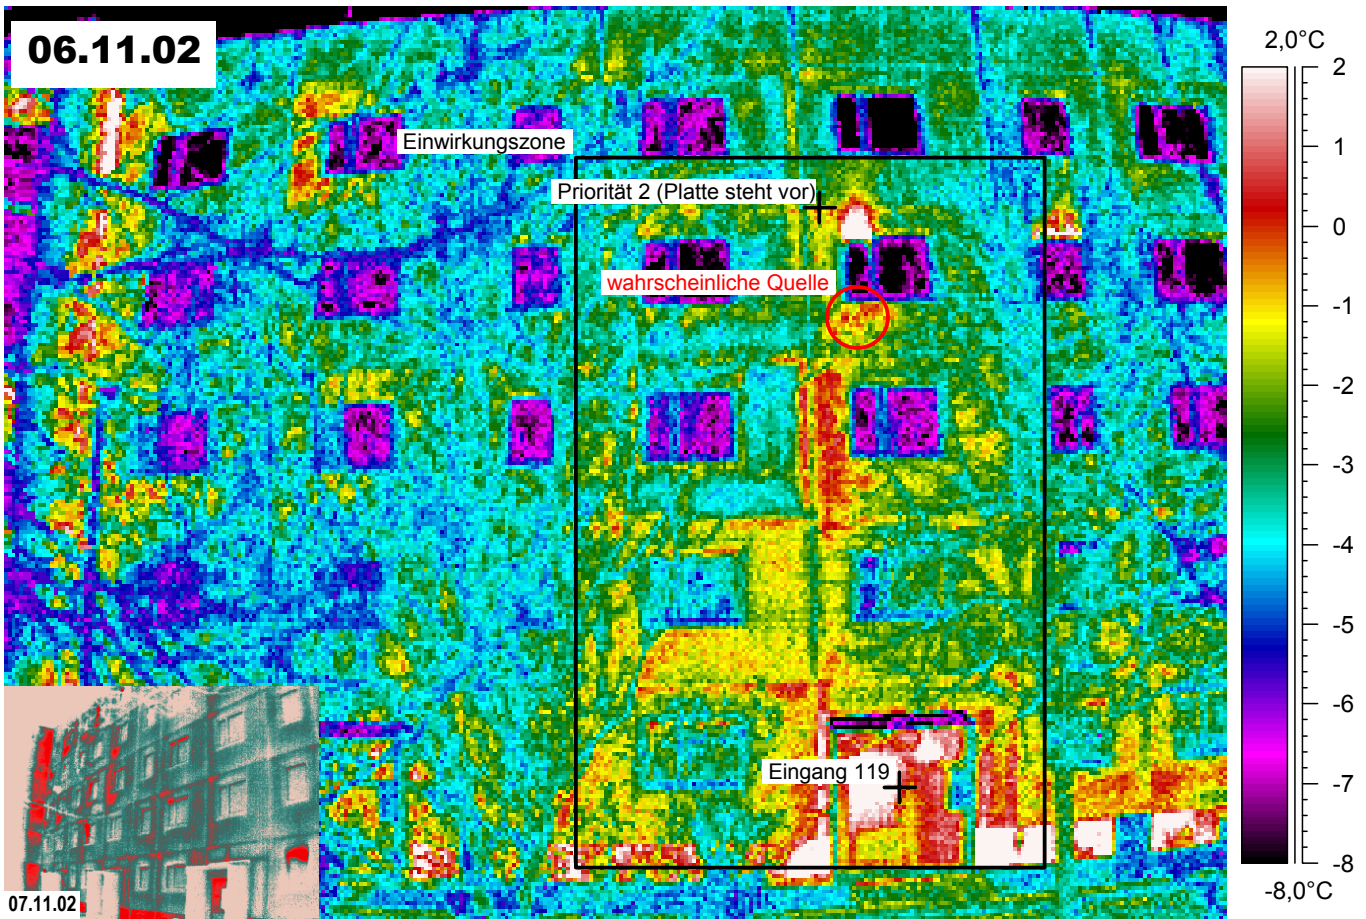
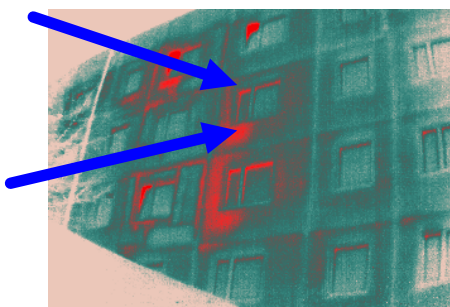
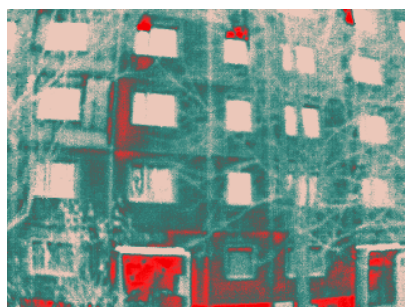
### Ansicht der Fassade im Bereich des Einganges Nr. 119

Oberhalb des Einganges 119 kam es zu Wasserschäden in mindestens einer Wohnung. Mit Hilfe des Wärmebildes sollte die Quelle gefunden werden, die an der Außenfassade vermutet wurde. Im IR-Bild ist die Wirkung des eingetretenen Wassers gut erkennbar. Dort hat die Dämmwirkung des Mauerwerkes stark nachgelassen, was im Wärmebild als warme Stelle sichtbar wird. Die Bedingungen waren nahezu ideal (Außentemperatur  $-4^{\circ}\text{C}$ , Räume fast kpl. geheizt). Die wahrsch. Quelle liegt an der Fensterbank in der 4. Etage im Bereich des kleinen Fensters (war geöffnet). Die Auswirkungen sind bis in das Erdgeschoß sichtbar.

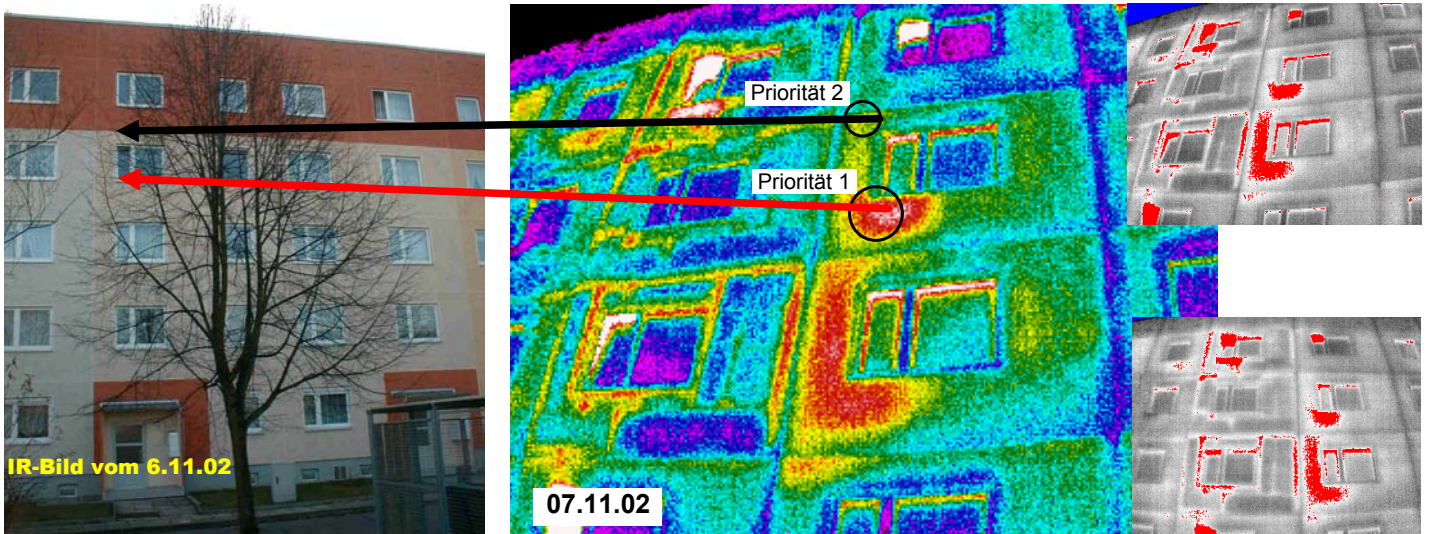
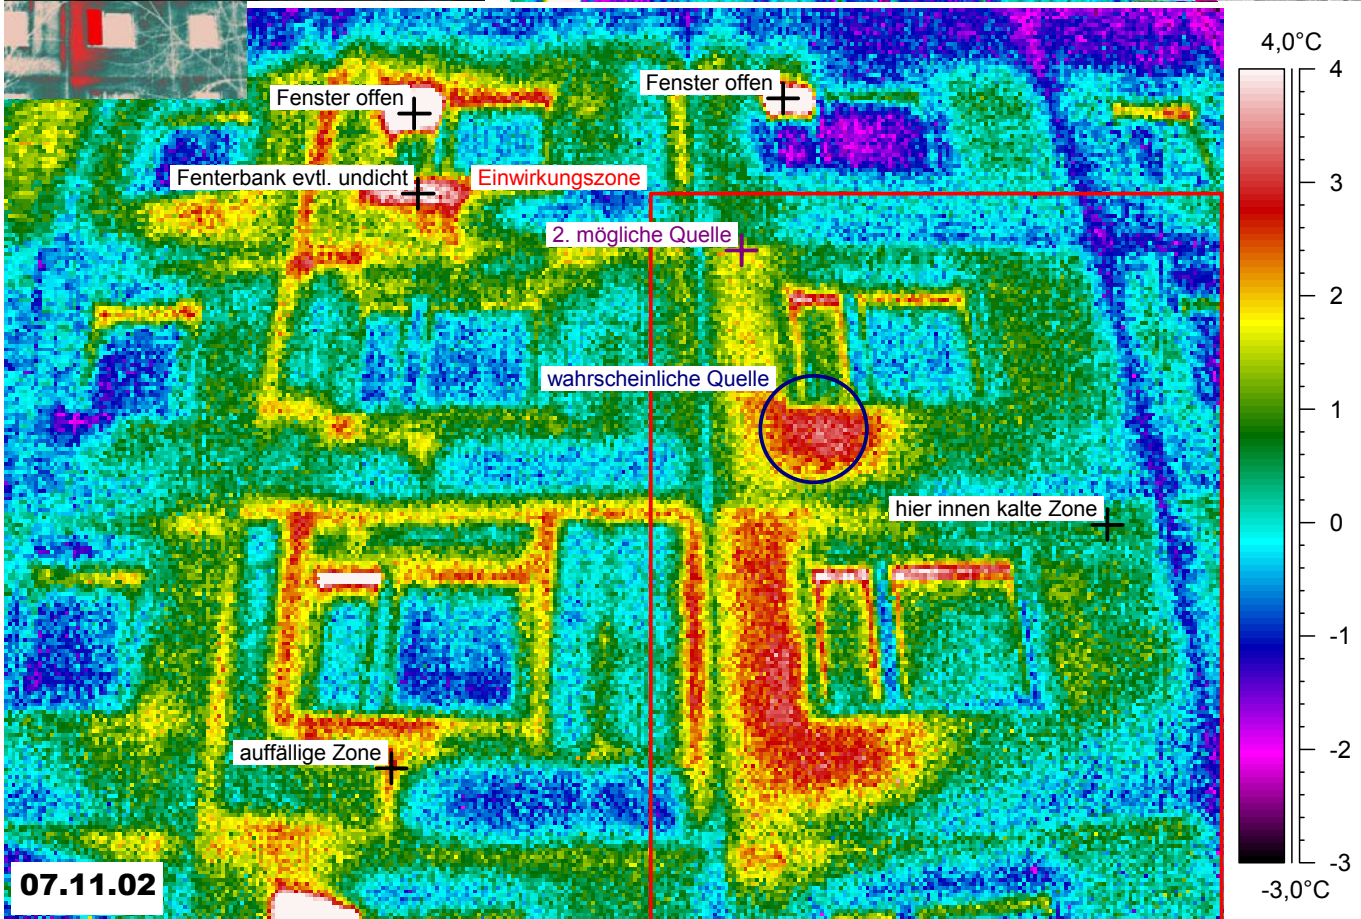
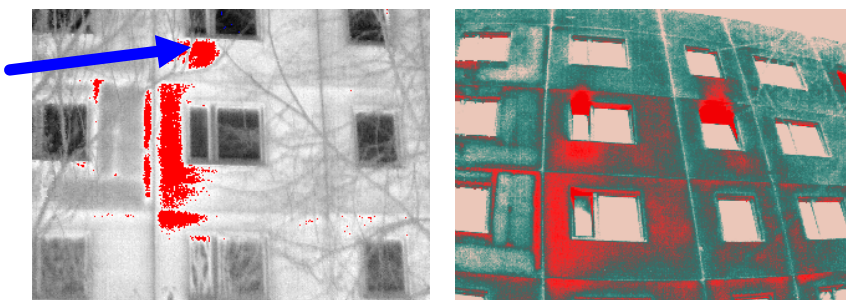
### Detailaufnahmen des Schadens und möglicher Quellen

In der Detailansicht ist die wahrscheinliche Quelle des Wasserschadens gut erkennbar. Die Fensterbank in der 4. Etage, oberhalb des Einganges 119 sollte überprüft und ggf. neu abgedichtet werden. Tritt danach der Schaden weiter auf, kommt als Quelle die Fuge an der hervorstehenden Platte im Bereich Decke 4. Etage in Frage.

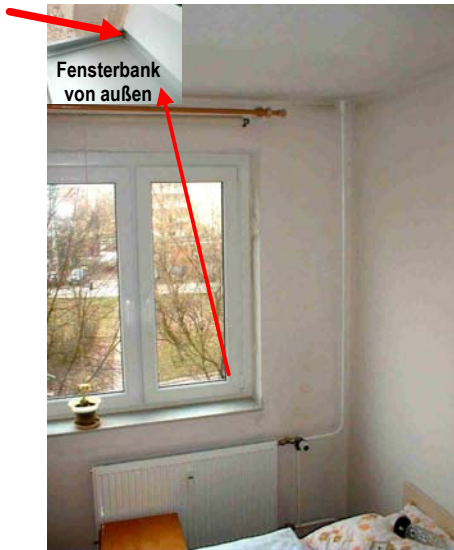
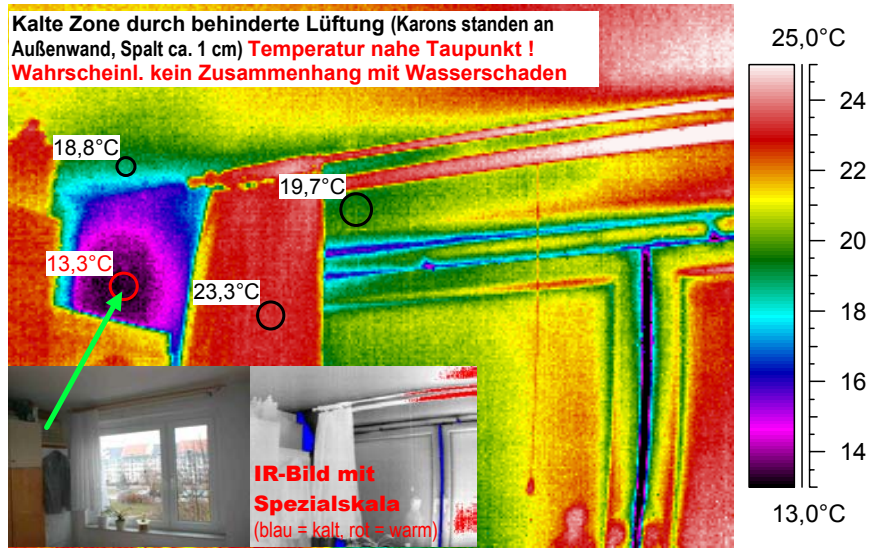
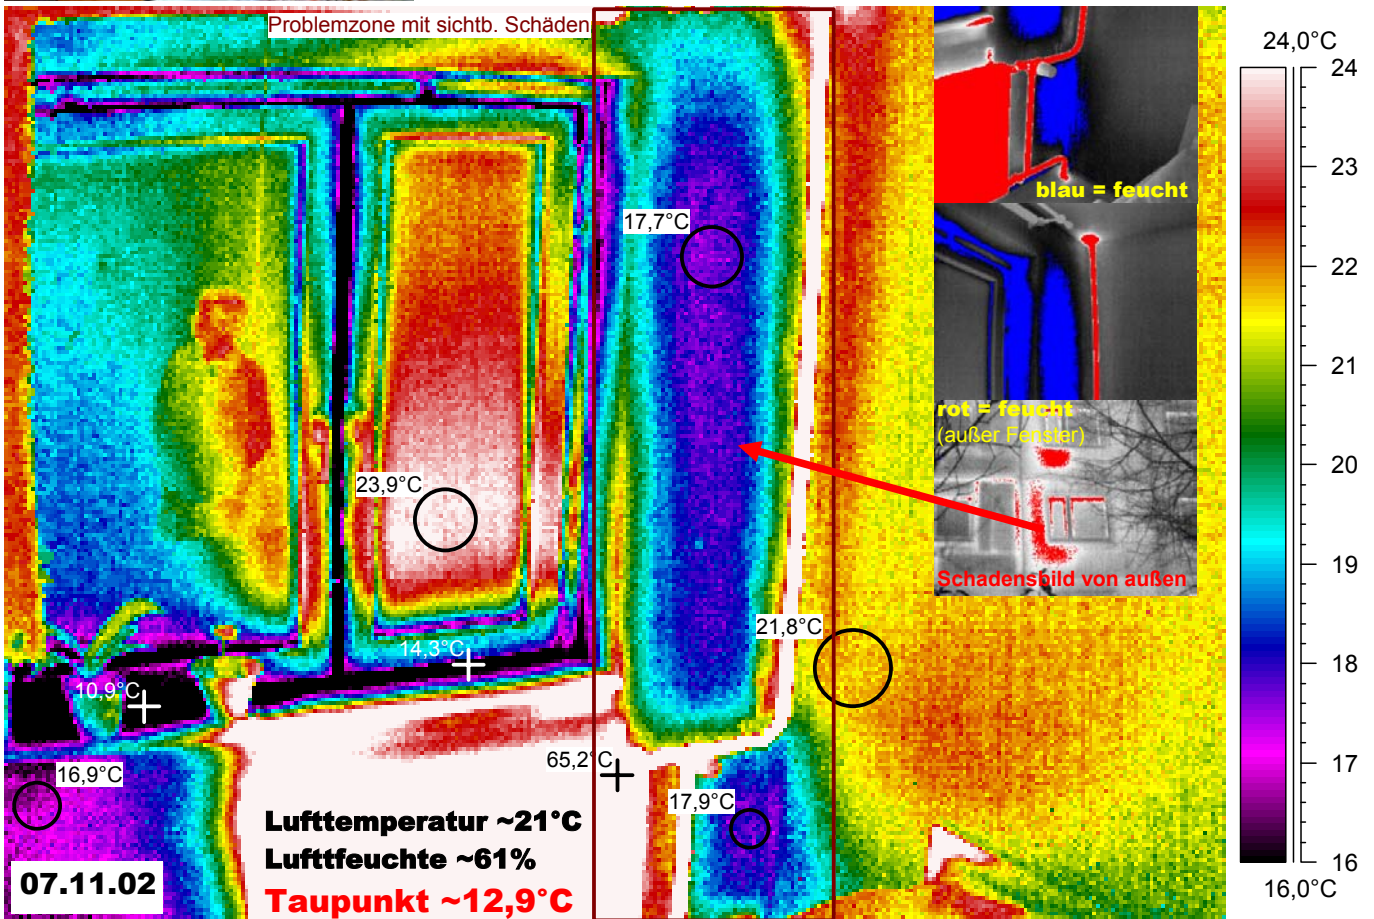
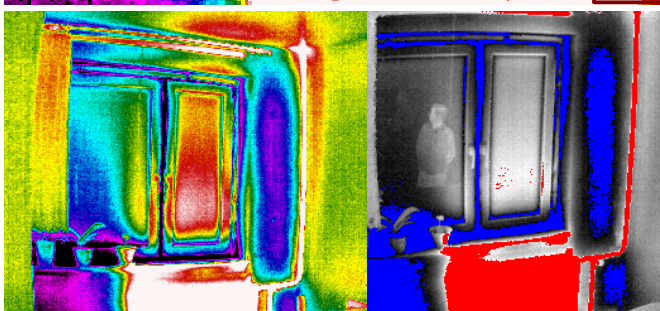
### Aufnahmen des Schadens von innen (3. Etage)

Die betroffenen Bereiche sind im IR-Bild als kalte Zonen sichtbar, weil das Dämmvermögen der Wand durch die Feuchtigkeit stark nachläßt, in dessen Folge Wasser an der Innenwand kondensieren kann, sobald der Taupunkt unterschritten wird. Dies war am Tag der Messung bei ca. 2°C Außentemperatur nicht der Fall. Die kalte Zone links vom Fenstersturz hat wahrscheinlich nichts mit dem Schaden zu tun. Ursache ist mangelhafte Zirkulation wegen zu geringen Spalts der dort gelagerten Kartons zur Außenwand (IR-Bild rechtsoben).

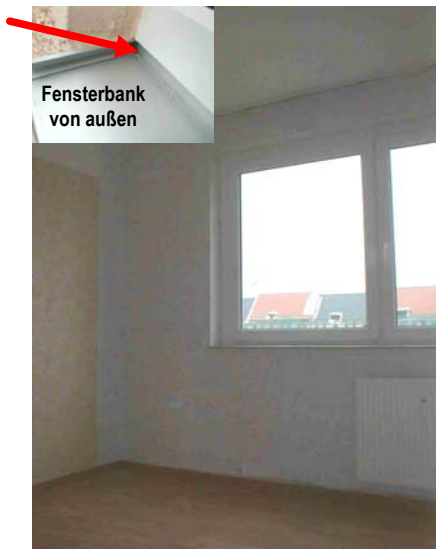
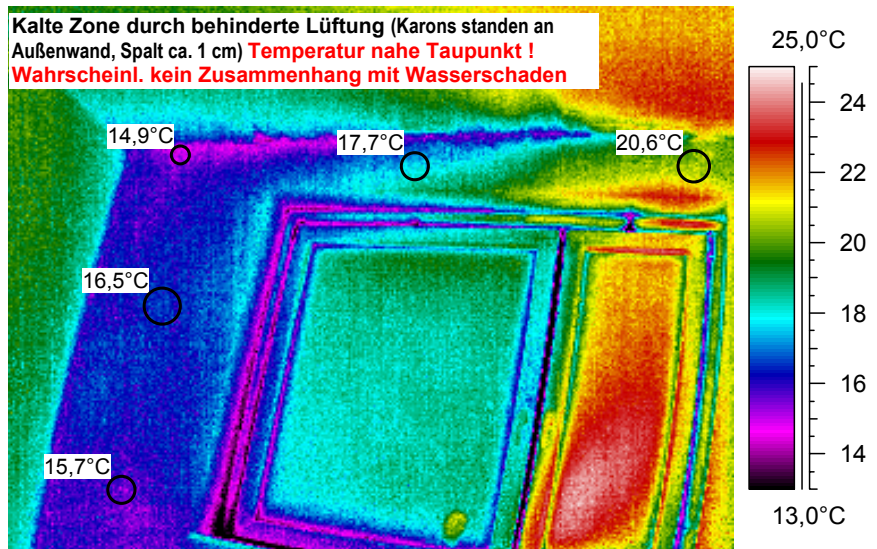
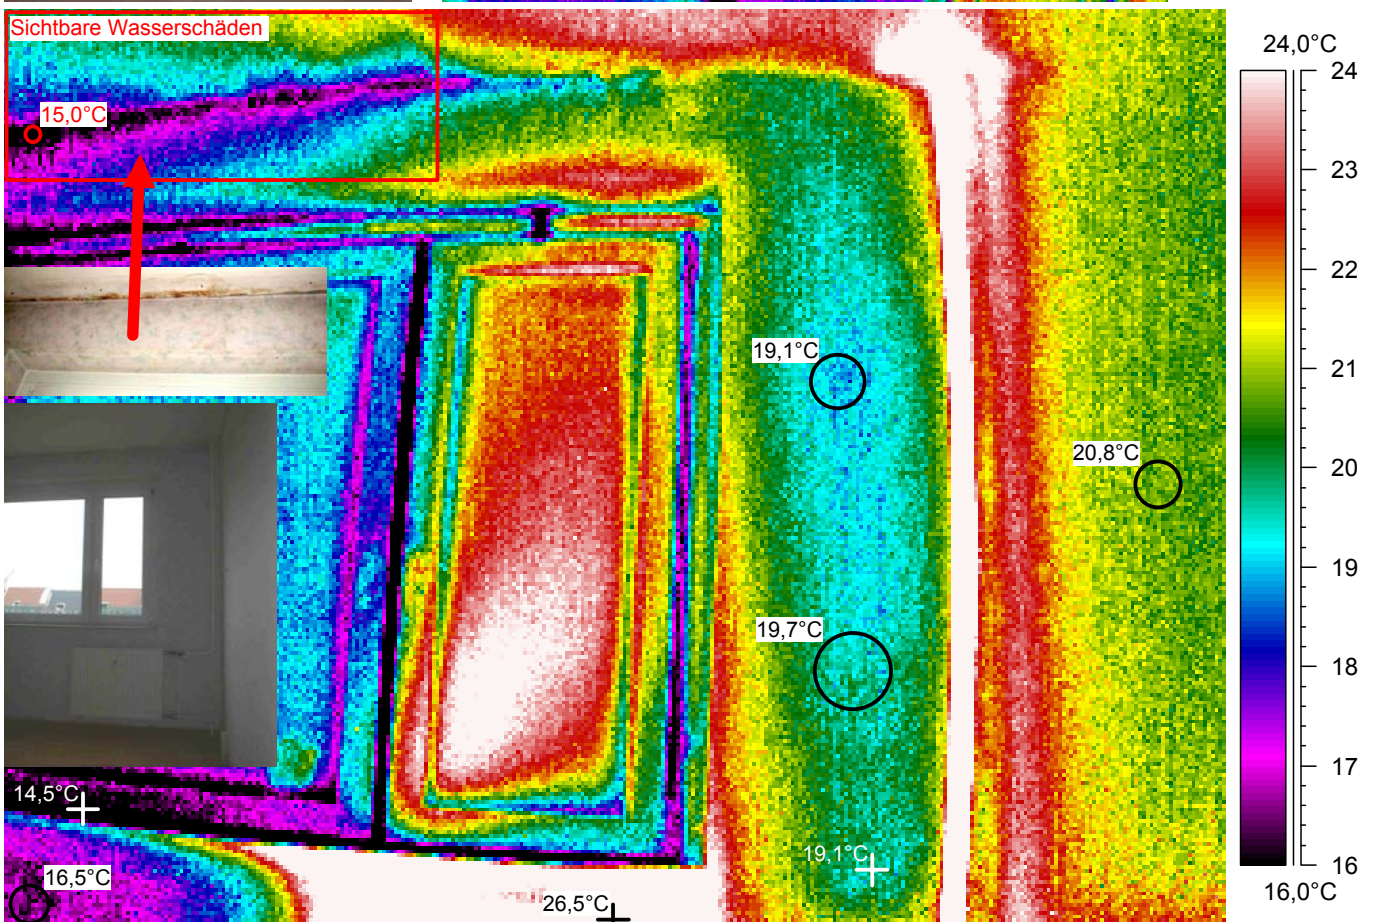
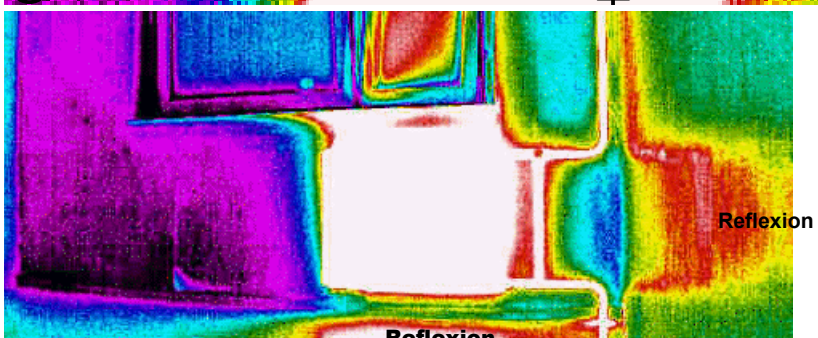
### 4. Etage - Bereich oberhalb Eingang 119

In der 4. Etage zeigte sich ein ähnliches Wärmebild, wie im betroffenen Raum darunter. Außerdem waren am Fenstersturz deutliche Spuren eines früheren Wasserschadens sichtbar. Dies läßt darauf schließen, daß die Quelle nicht, wie aufgrund des Wärmebildes von außen anzunehmen, am Fensterbrett liegt!

Die 1. Priorität wird der Fensterbank eingeräumt. Erst wenn dort nichts zu finden ist, bzw. der Schaden nach Abdichtungsmaßnahmen weiter besteht, wäre die Fuge an der hervorspringenden Platte der Außenwand näher zu untersuchen bzw. abzudichten.

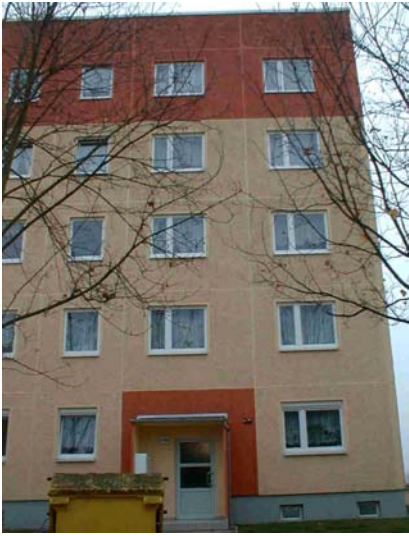
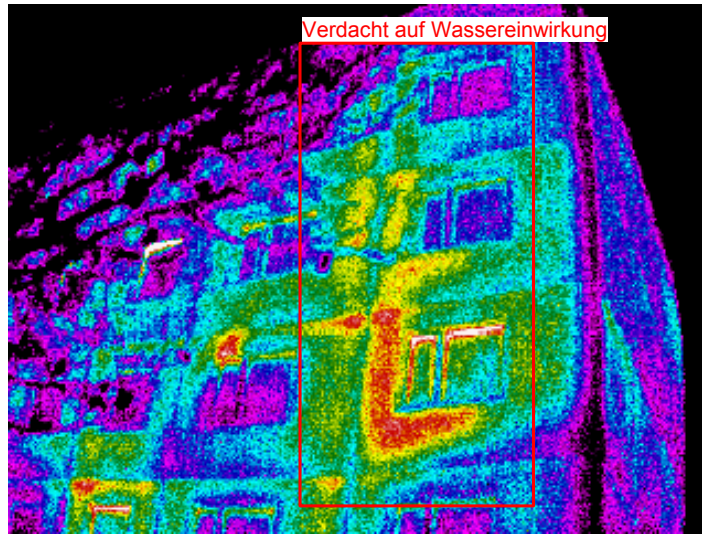
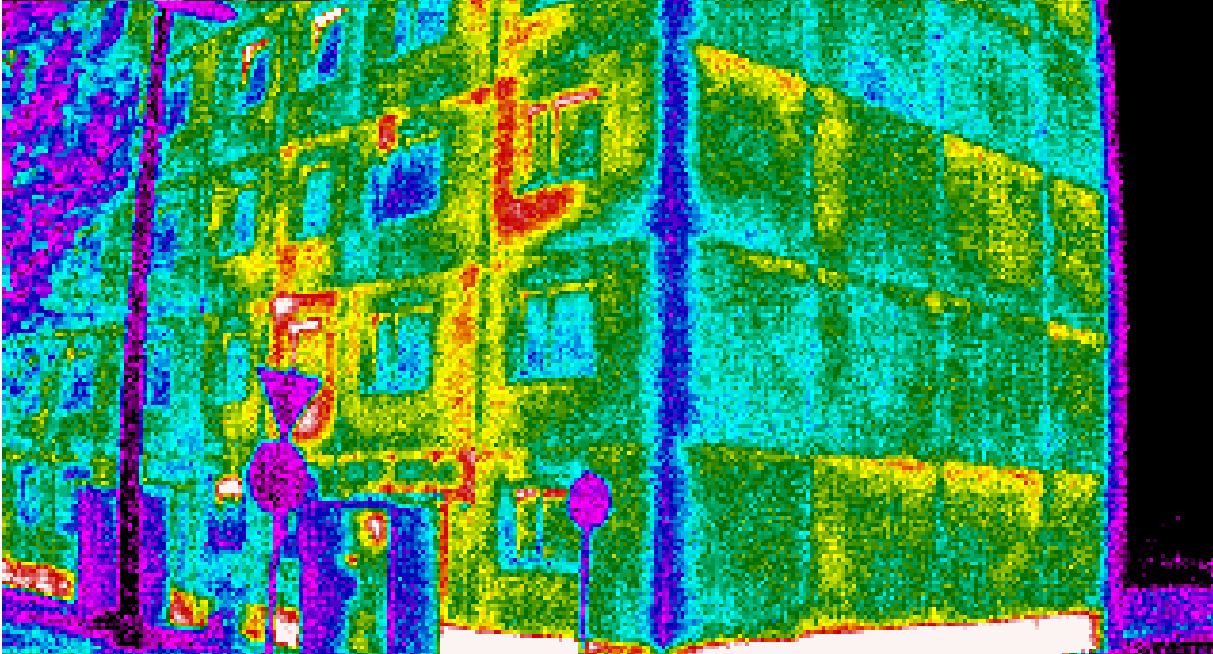
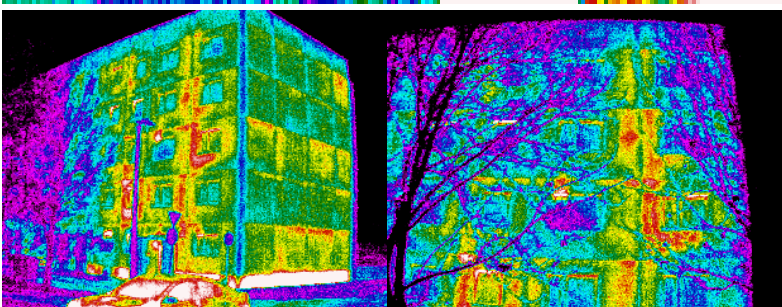
### Auffällige Zone über Eingang 115 (3. + 4. Etage)

Über dem Eingang 115 zeigt sich ein ähnliches Wärmebild, wie über 119, wo in der gleichen Etage der Wasserschaden auftrat. Die Thermogramme dienen der Vervollständigung der Messung und sollen weitere Schwachstellen aufzeigen, an denen es ggf. in Zukunft zu Bauschäden kommen kann.
