Havariemanagement

Feuerfestzustellungen

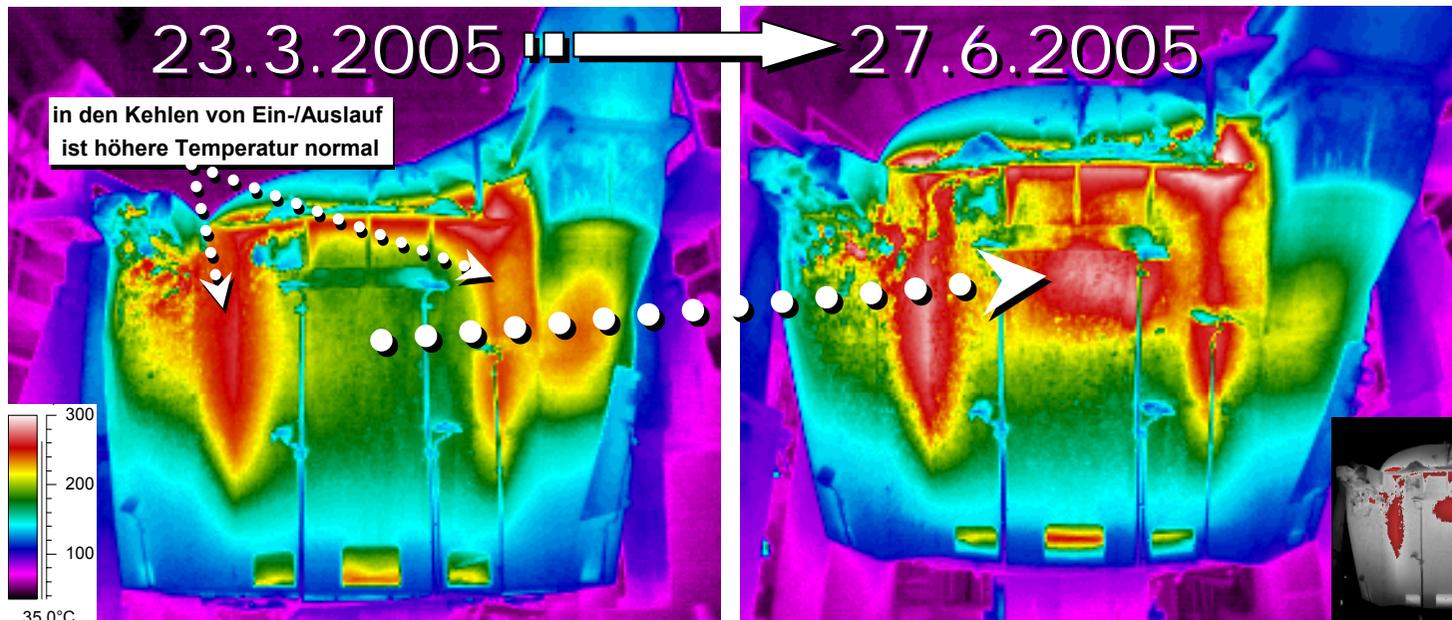
Die Schmelzaggregate werden seit Jahren regelmäßig mit der Wärmebildkamera inspiziert und per Trendrechnung Futterstandzeit und Auffälligkeiten ermittelt. In beiden Fällen kam es zu kritischen Zuständen. Der Al-Ofen brach beim ersten Befüllen mit Flüssigmaterial nach 30 t durch, konnte aber durch Kippen und Erstarren im 60 cm dicken Futter stabilisiert werden. Projektierte Standzeit ist 6...8 Jahre ! Beim unteren Ofen nutzte sich das Futter 2x nacheinander in kürzester Zeit ab (neue Mischung).

110 t Al-Ofen unmittelbar nach Neuzustellung durchgebrochen

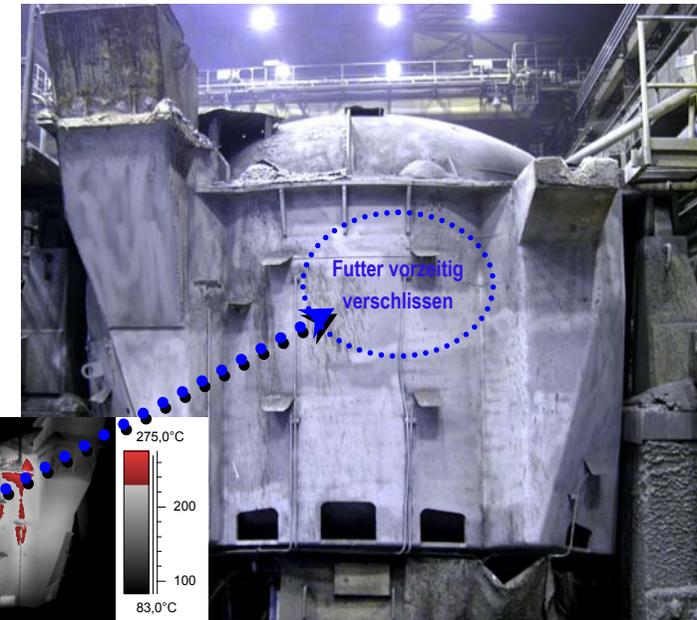
Extreme Futterabnutzung binnen kurzer Zeit (45 t NF-Rinnenofen). Geplante Standzeit 3 Jahre !

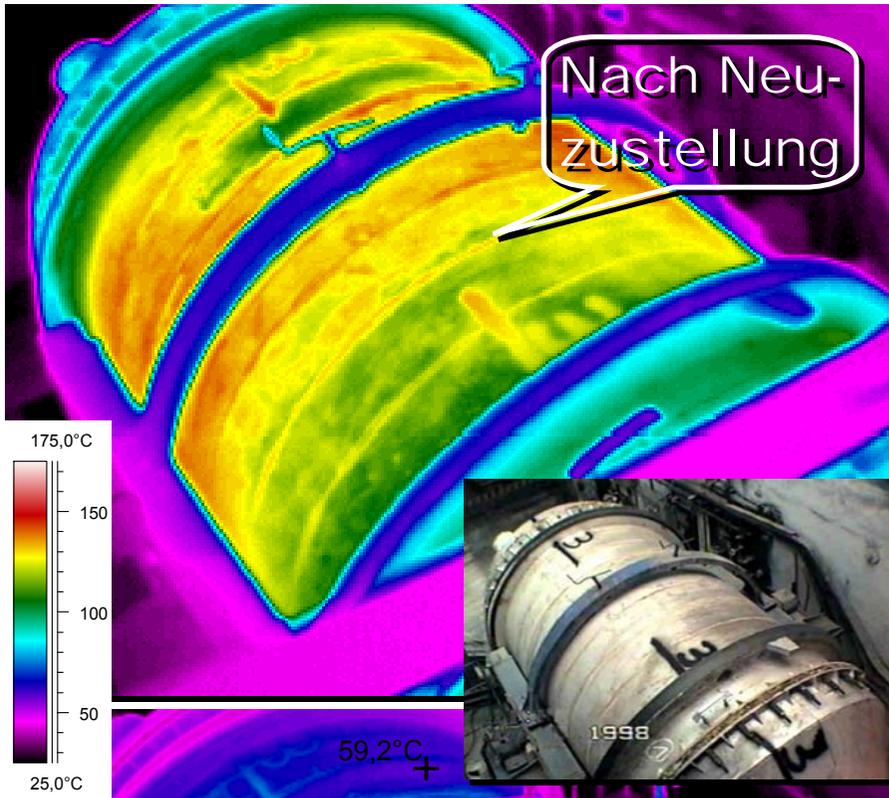
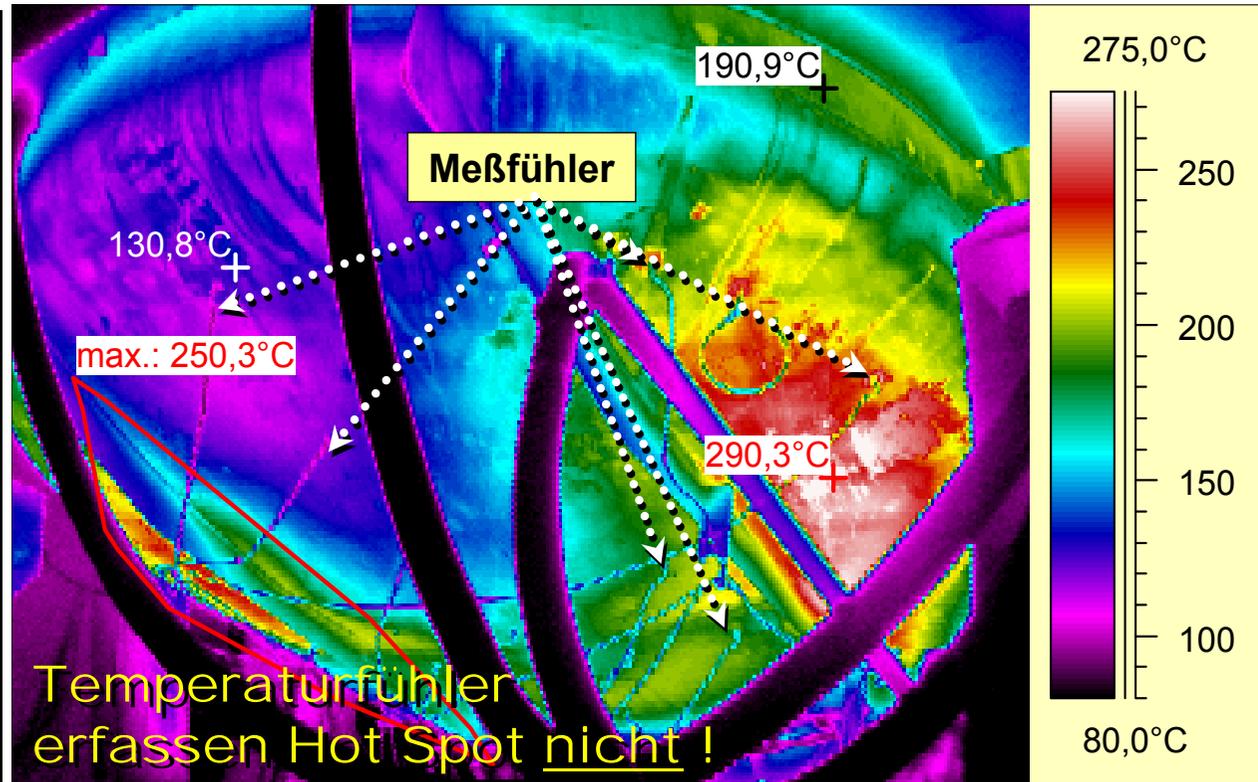
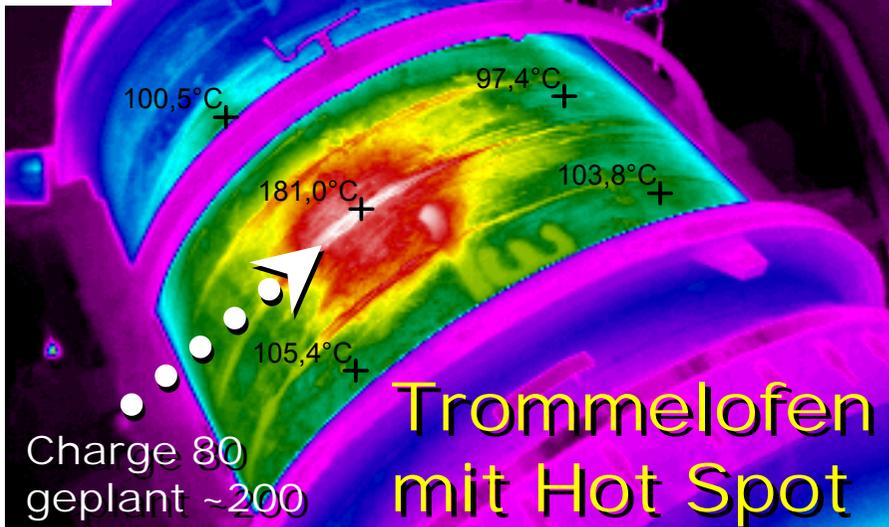
An Schmelzaggregaten kommt es bes. in Bereichen mit hoher Badbewegung zu stärkerem Futterverschleiß. Dies ist mit der IR-Kamera von außen gut erkennbar (Hot Spot). Am Ofen o. re. gab es eine Havarie, in deren Folge ein Netz von Thermofühlern installiert wurde. Wie das Wärmebild zeigt, ist die heiße Stelle nicht überwacht. Ein hier wahrscheinlicherer Durchbruch würde nicht detektiert ! Trügerische Sicherheit.

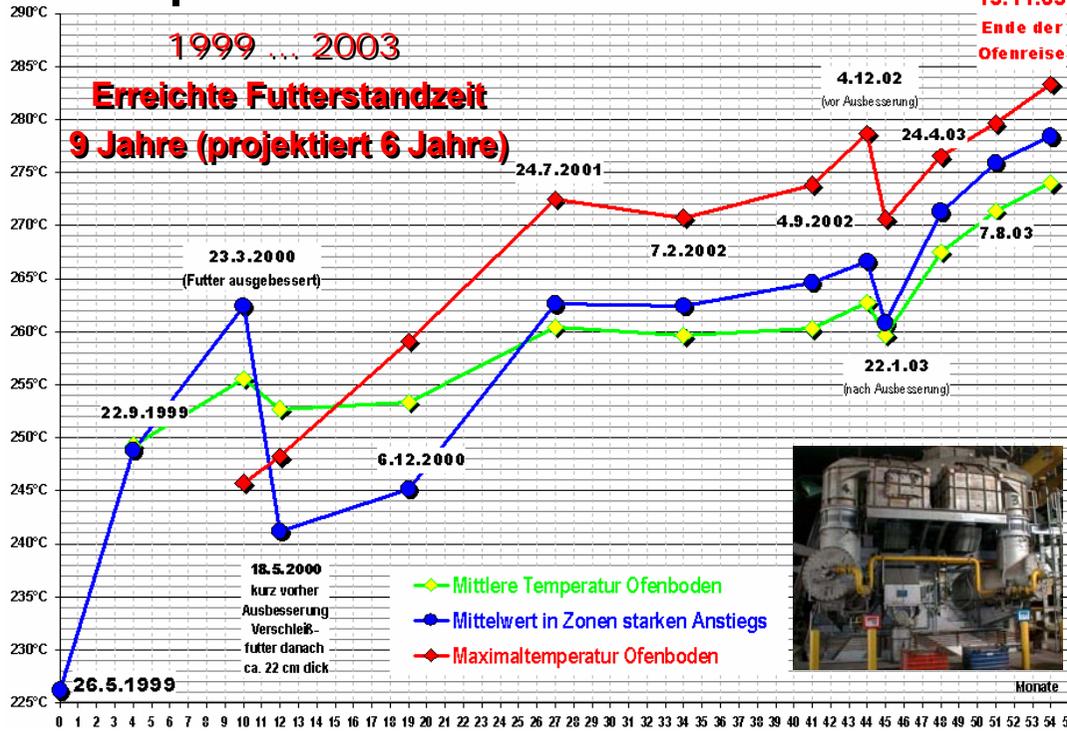
Temperatur Ofenboden 110 t Al-Schmelzofen

Die oberen beiden Diagramme zeigen die Bodentemperatur eines 110 t Al-Schmelzofens, der in regelmäßigen Abständen mit der Wärmebildkamera inspiziert wird. Hot Spots werden so rechtzeitig erkannt. Der Trend für den Futterverschleiß läßt sich berechnen. Die Kurve ist für jeden Ofen anders (mind. 4 Messungen erforderlich). Basis des rechten Diagramms ist der um jahreszeitliche Einflüsse bereinigte Temperaturanstieg an den heißesten Stellen des Ofenbodens binnen 33 Monaten zwischen zwei Ausbesserungen des Ofenfutters. Die dabei gemessene Futterstärke und deren linearer Trend bilden die Y-Achse. Die Abnahme der Futterstärke um 1 cm bewirkt ca. 3°C höhere Temperatur am Ofenboden. Die Genauigkeit der Aussage hängt davon ab, wie gut sich jahreszeitlich bedingte Temperaturschwankungen und Unterschiede in der Schmelztemperatur eliminieren lassen. Die Sicherheit des Trends ist Ofenabhängig, hier ca. +/- 5 cm Futterstärke.

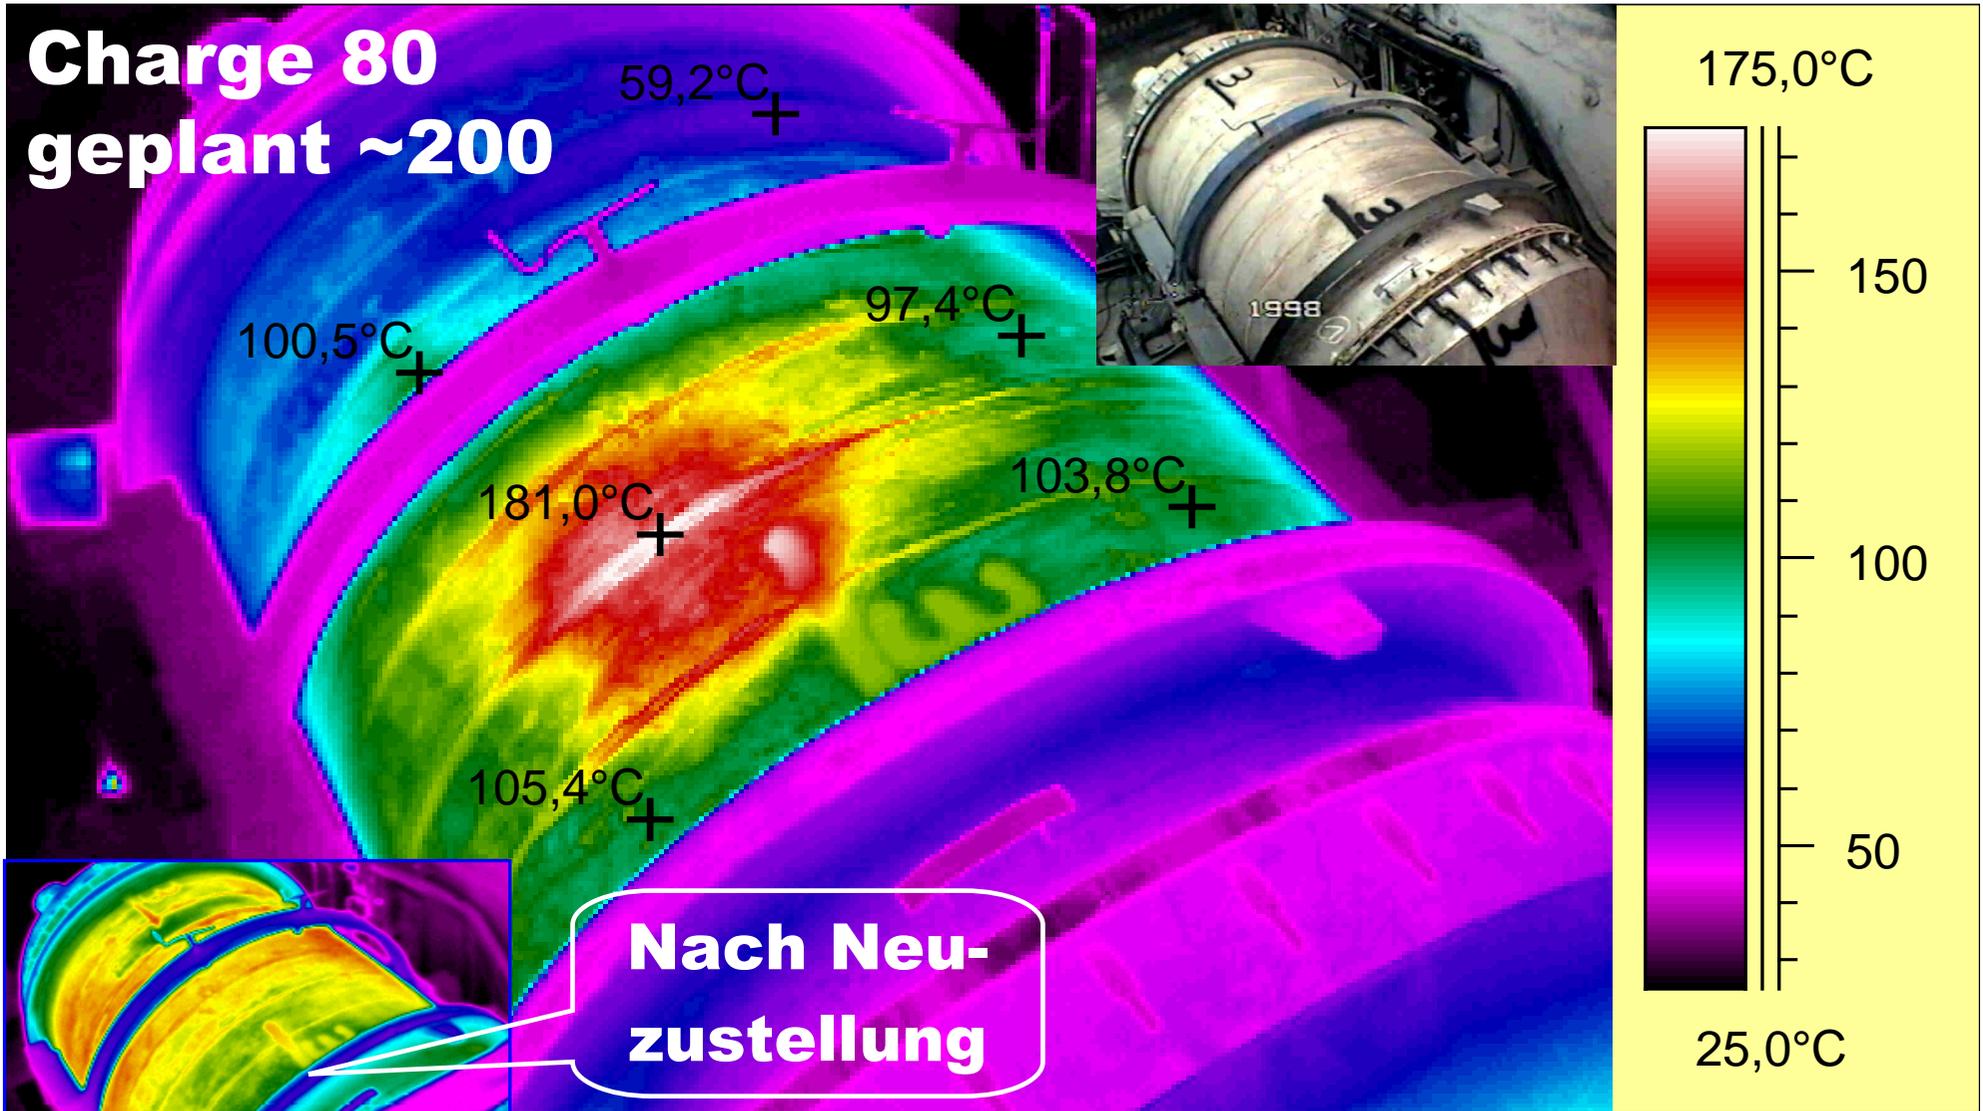
Charge 80
geplant ~200

Drehtrommelofen mit Hot Spot

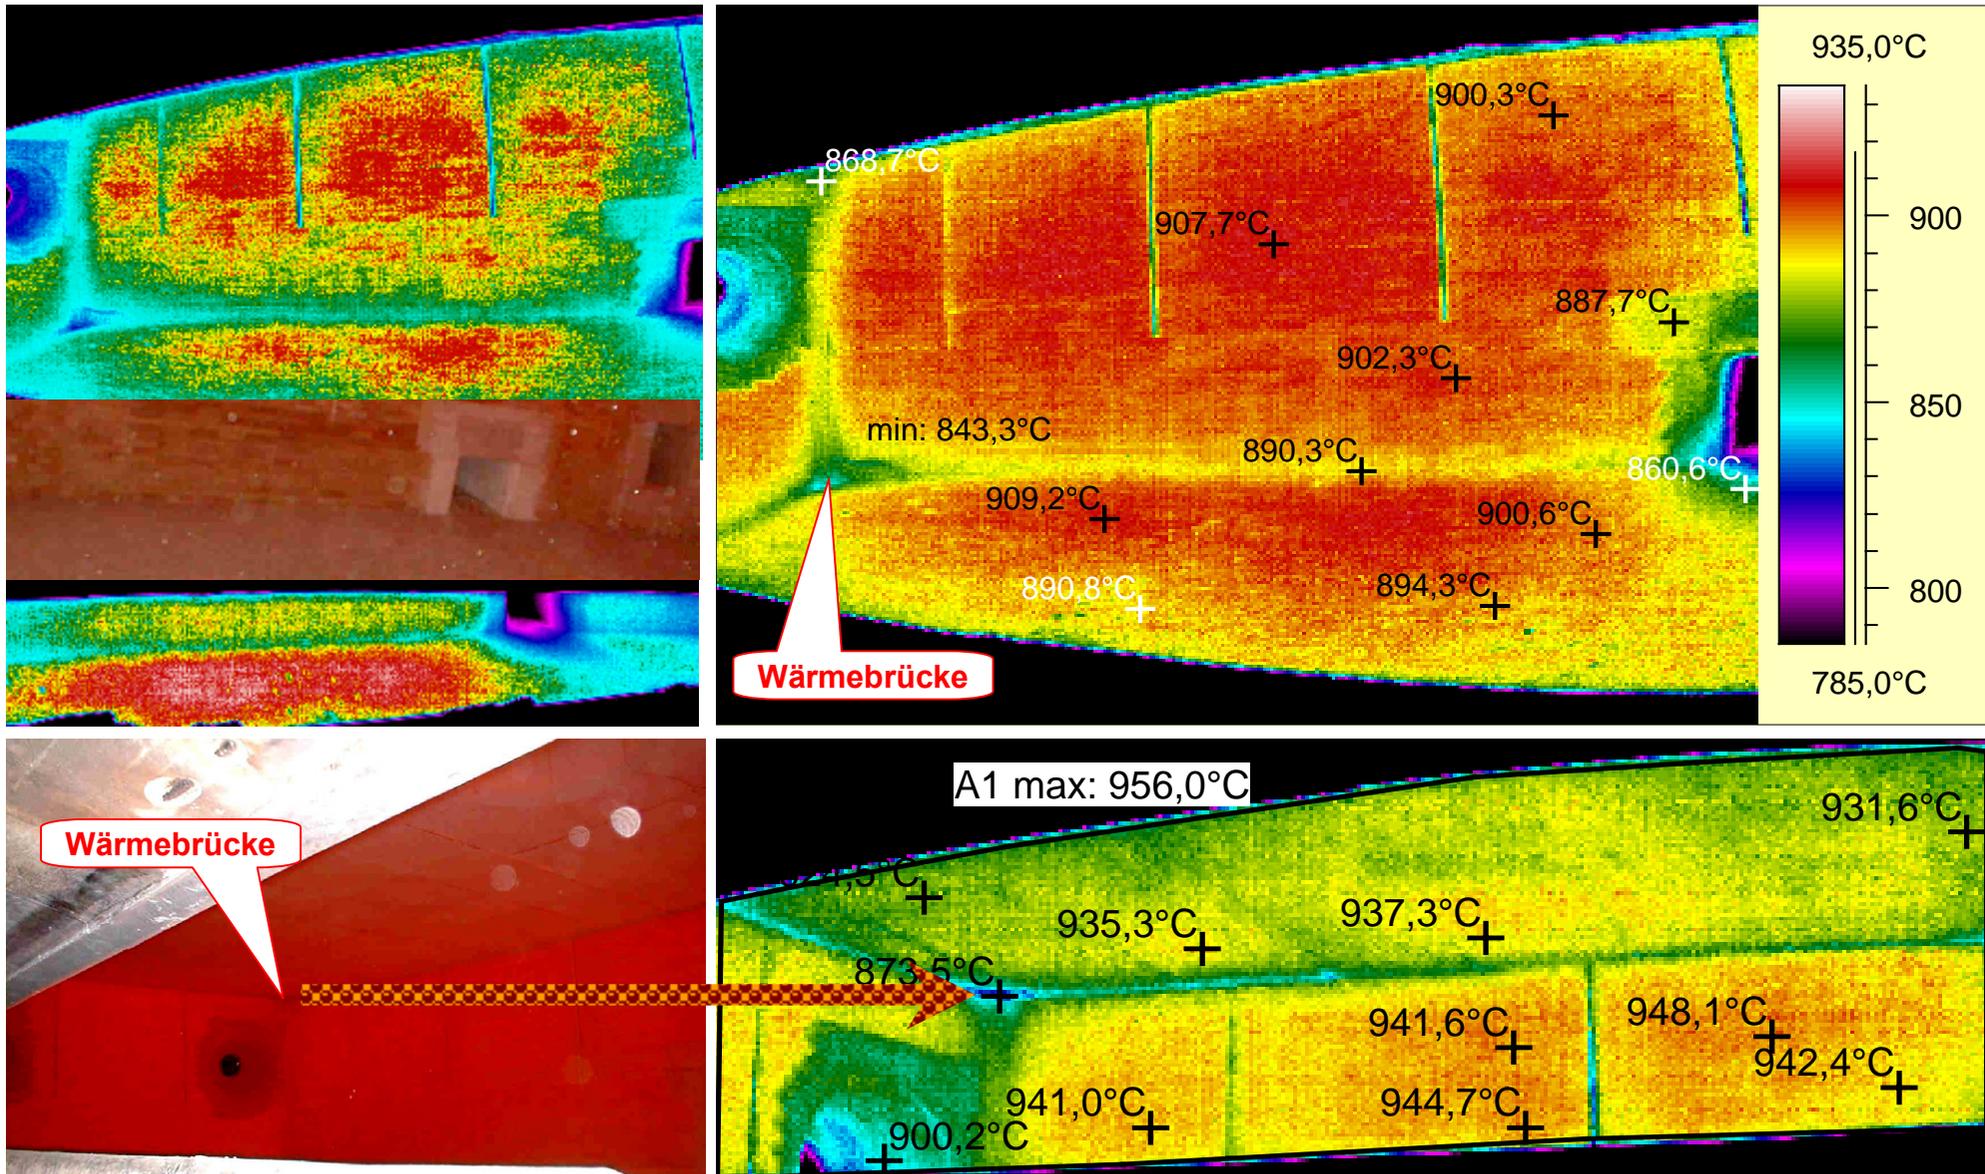
110 t AL-Schmelzofen nach Neuzustellung (leer, vorgeheizt)

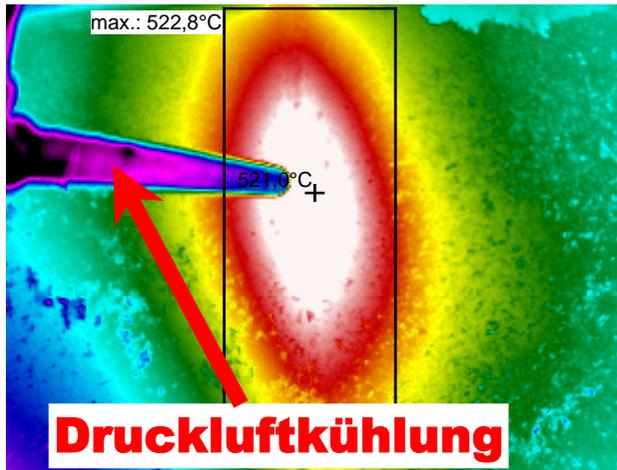
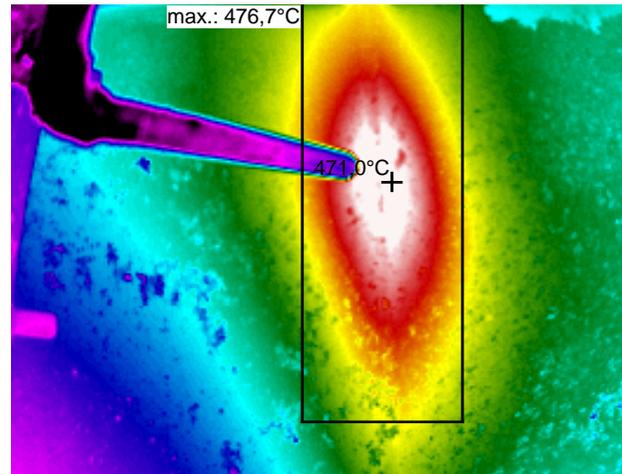
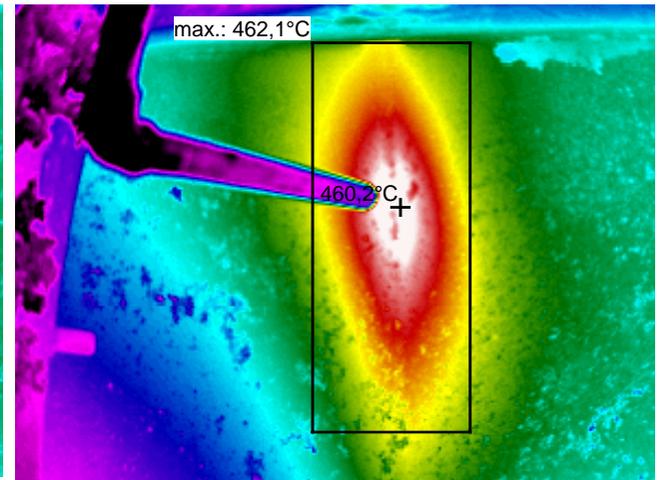
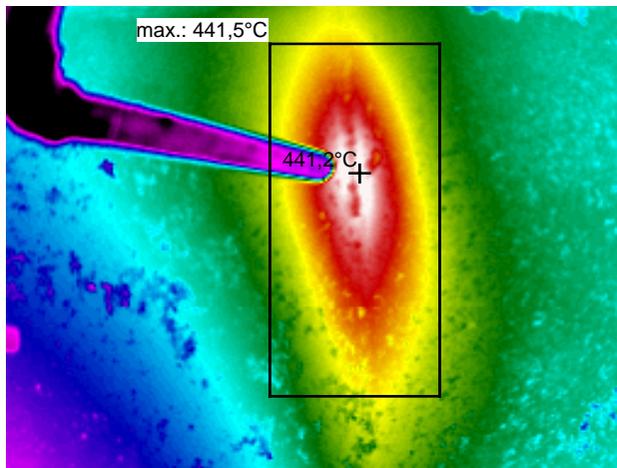
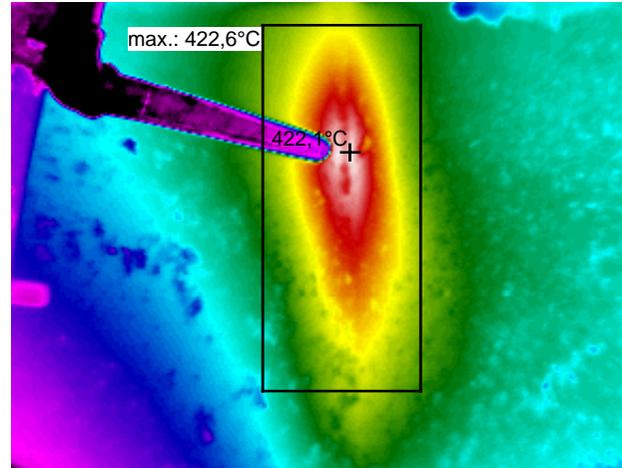
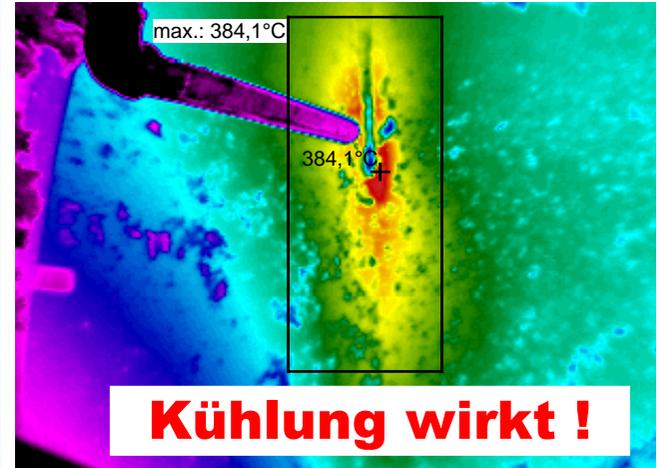
Hot Spot an 55 t Vorherd für Kupolofen

Notbetrieb mit Druckluftkühlung möglich (kein sofortiger Stillstand)

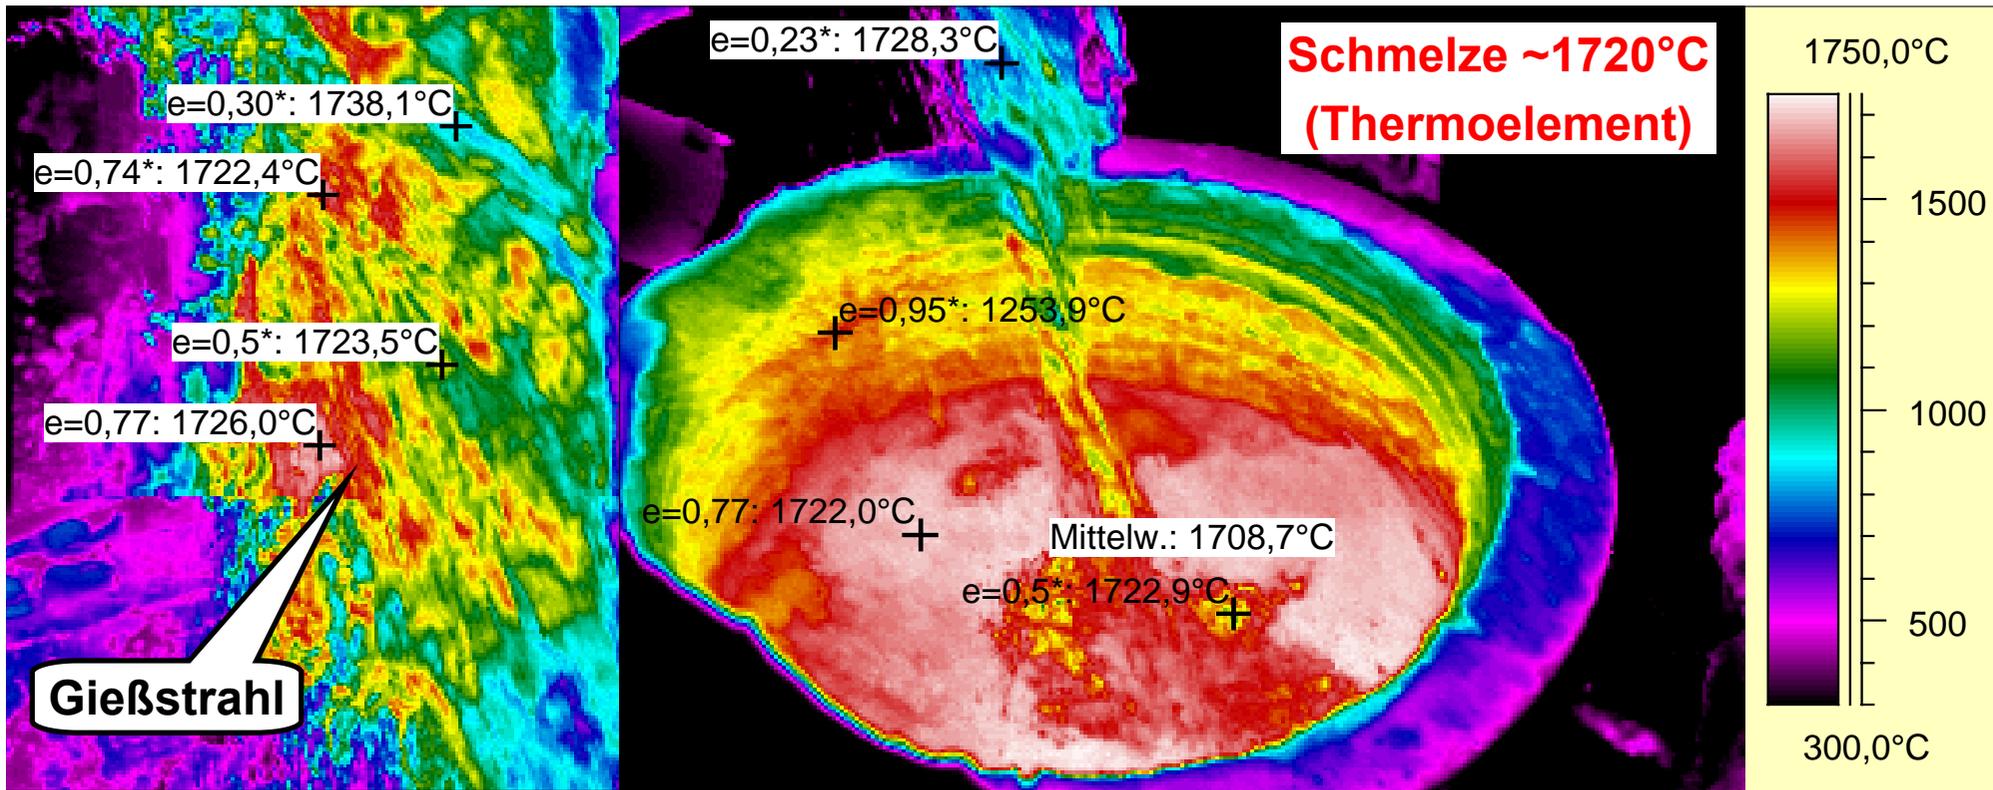
Abguß einer 140 t Baustahlschmelze über Siphon

Wegen extremer Schwankungen der Emissivität von flüssigen Metallen ist die pyrometrische Messung sehr ungenau. Dies gilt auch für IR-Kameras. Scheinbare Temperaturschwankungen >100 K sind die Regel ! Ich rate generell von derartigen Unterfangen ab. *Eingeschränkte Ausnahme: Schlackedetektion.*

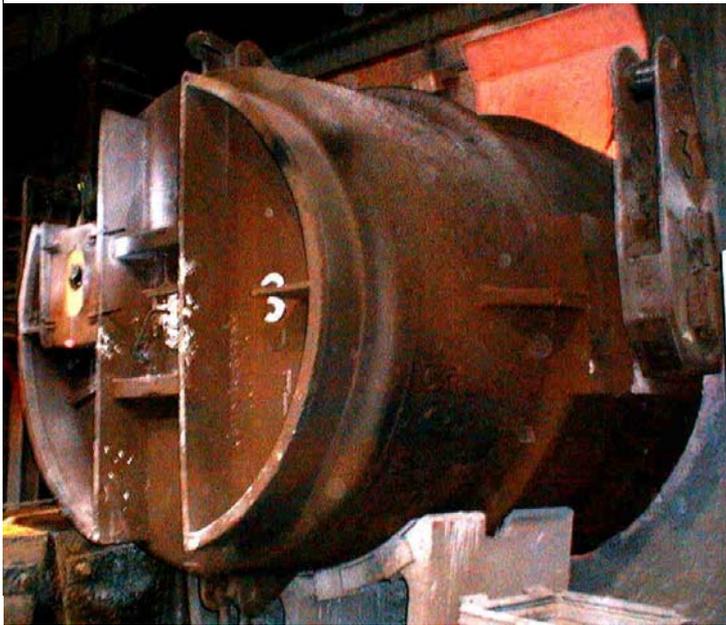
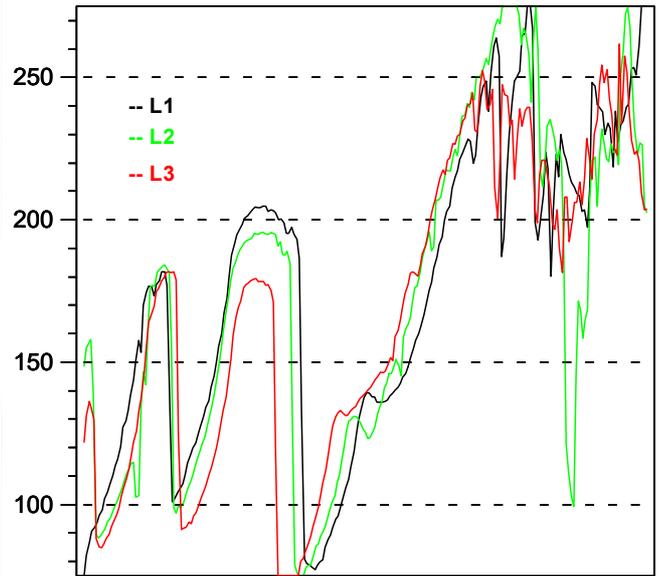
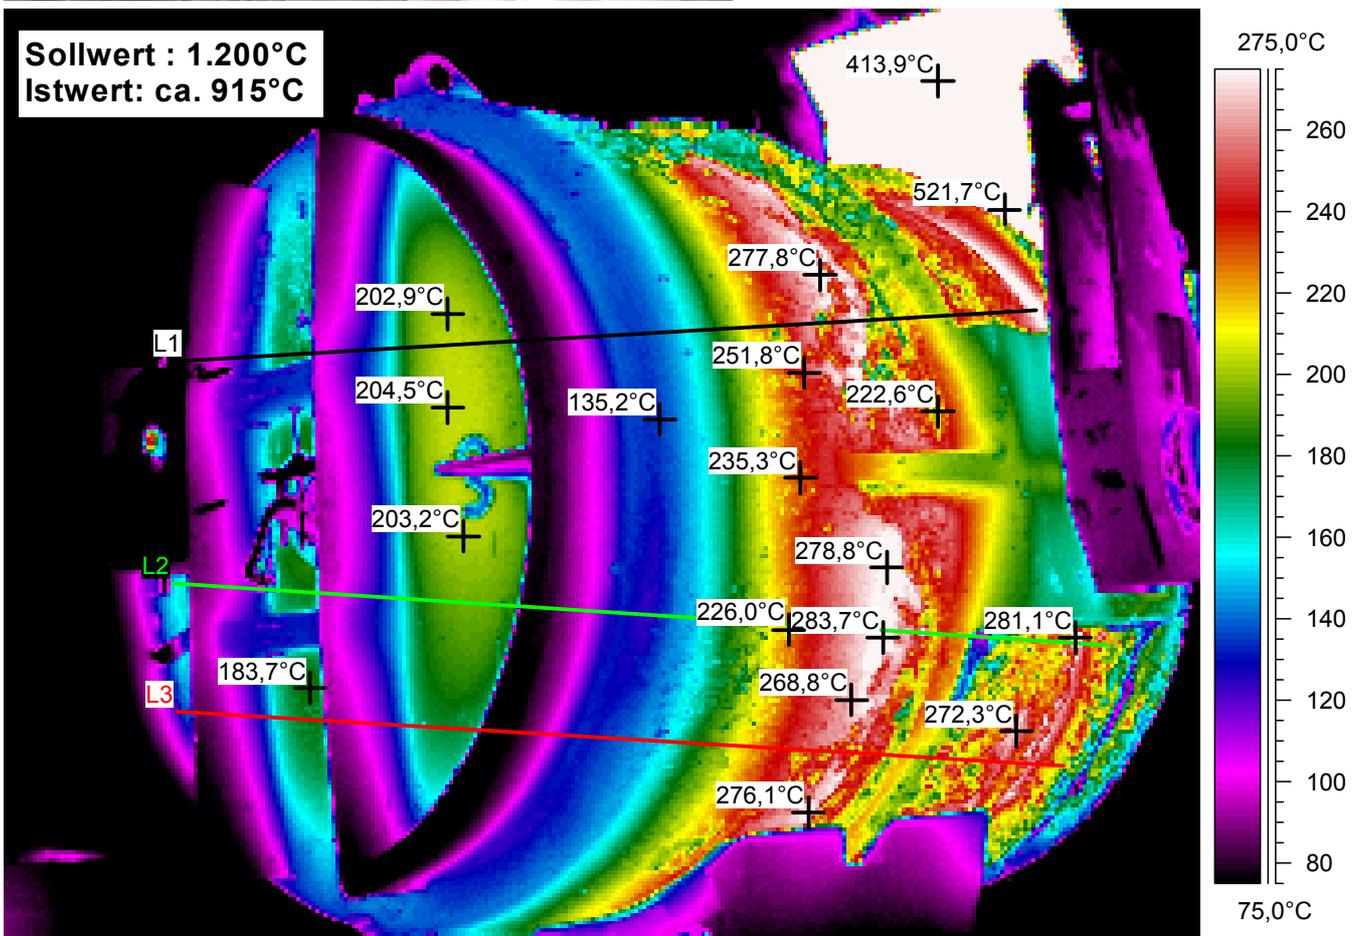
Gießpfanne für 140 t Stahl beim Vorheizen

Sollwert : 1.200°C
Istwert: ca. 915°C

Die Schlackeablagerungen auf der Pfannenwandung sind im IR-Bild als scheinbar deutlich kältere Zonen erkennbar. Ursache ist die isolierende Wirkung der Schlackeschicht und evtl. darunterliegender geringer Luftspalte. Meßbar ist nur die von der unmittelbaren Oberfläche ausgehende IR-Strahlung. Es bleibt i.d.R. genügend freie Fläche, um trotzdem eine sichere Aussage abzuleiten (ggf. Maximaltemp. auswerten).

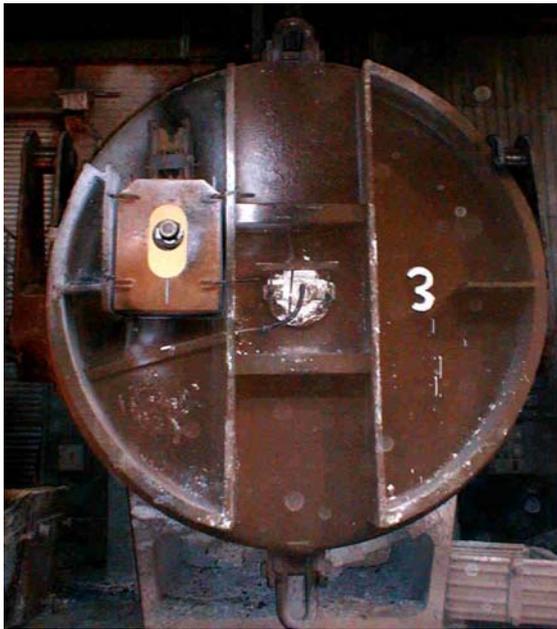
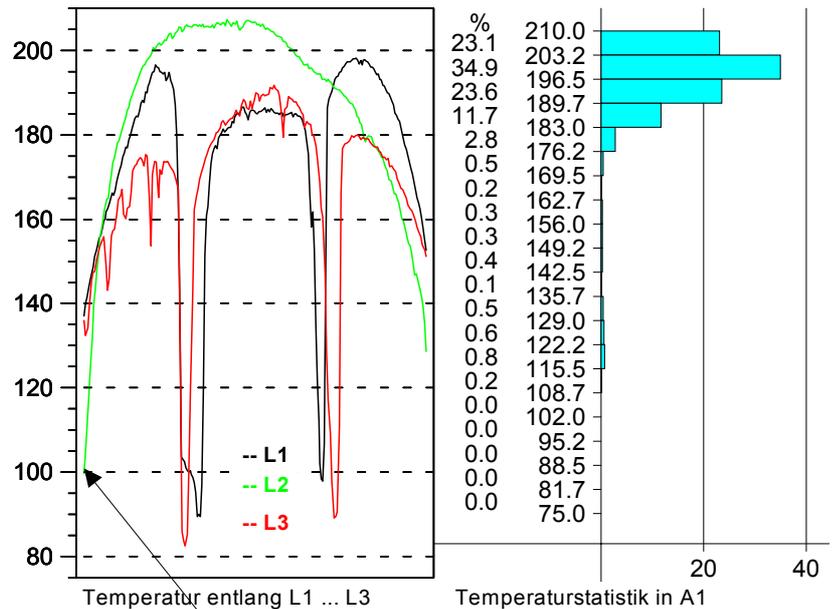
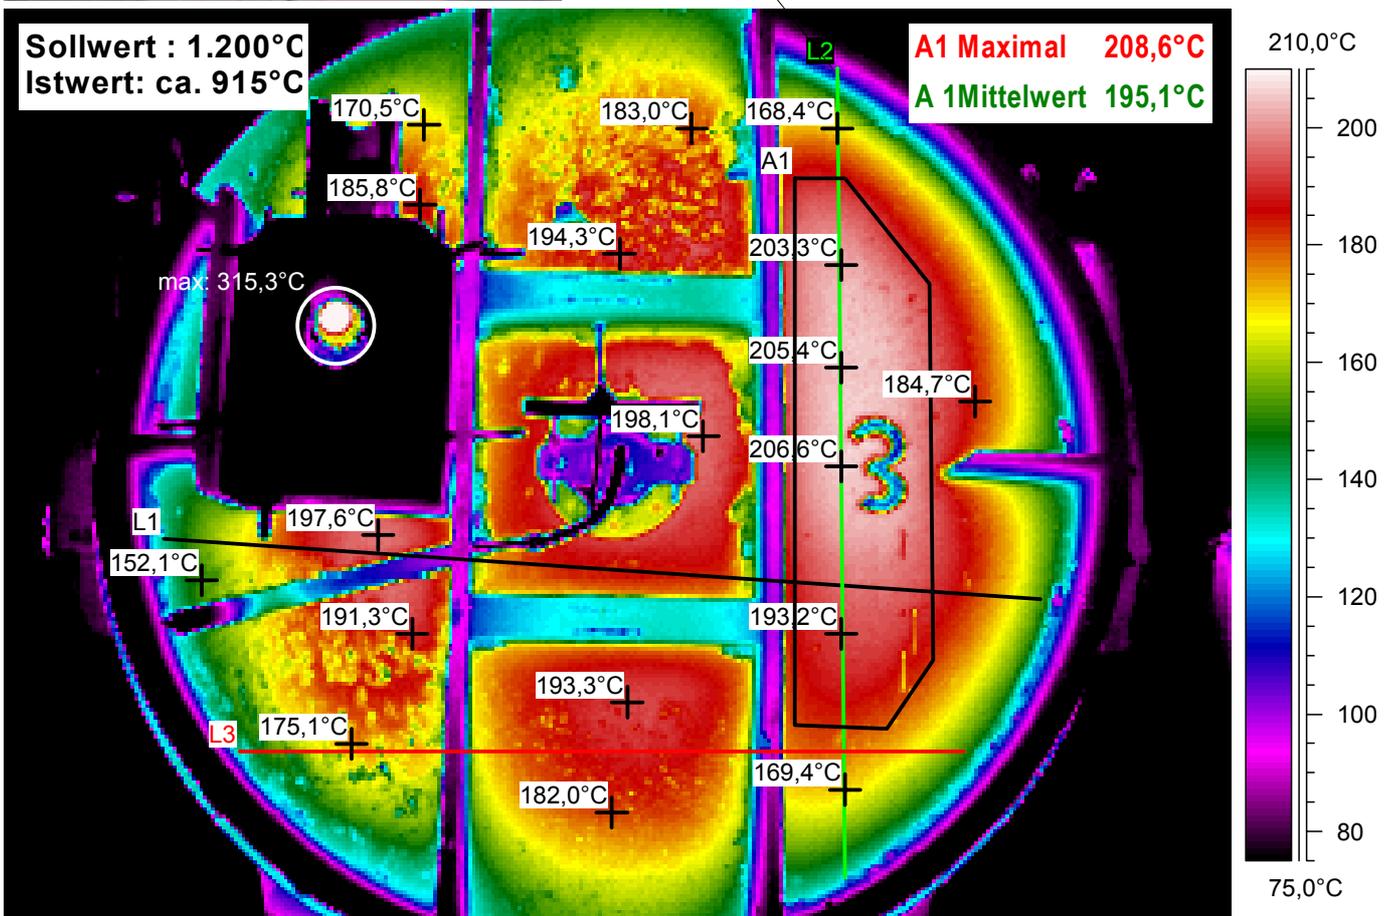
Gießpfanne für 140 t Stahl beim Vorheizen

Die Fläche A1 eignet sich gut für die angedachte stationäre Meßeinrichtung. Vergleiche hierzu auch die Temperaturstatistik in der Fläche (oben rechts). Am besten geeignet scheint die Auswertung der Maximaltemp.in A1.
