Niederdruck - Kokillenguß

Optimierung der Kühlung (Räderguß)

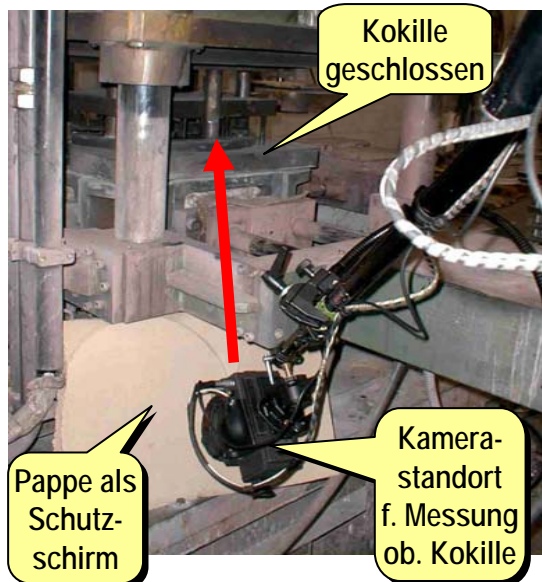
Die stationär angebrachte Wärmebildkamera eignet sich im Kokillenguß hervorragend für die Online-Optimierung der vielen Kühlkreise. Das Ergebnis ist schon beim nächsten Abguß in °C ablesbar. Außerdem ist die Wirkung der Manipulation im Wärmebild sehr anschaulich. Nutzt man die „Bildsubtraktion“ bleibt nur die Veränderung sichtbar, der Rest tritt weitgehend zurück. Dafür müssen die Bilder deckungsgleich sein (Kamera auf Stativ). In einigen Zonen der gez. Kokille fehlt Schlichte. Diese scheinen wegen des dort viel niedrigeren Emissionsgrades kälter. Im vorliegenden Fall war eine partielle Korrektur nicht nötig, weil nur das Zentrum der Form betrachtet wurde. Achtung ! Bei stationären Messungen im Kokillenguß die zulässige Einsatztemperatur der Technik beachten ! Die oft >500°C warmen Formen strahlen stark ab. Die Gehäusetemperatur der IR-Kamera liegt auf der Frontseite, auch mit Schutzschirm öfters bei $\geq 60^\circ\text{C}$ (!). FLIR Kameras haben nach meiner langjährigen Erfahrung damit kein Problem. Notfalls zw. den Messungen Pappe als Strahlenschutz davor. Teleobjektive sind kaum nutzbar.

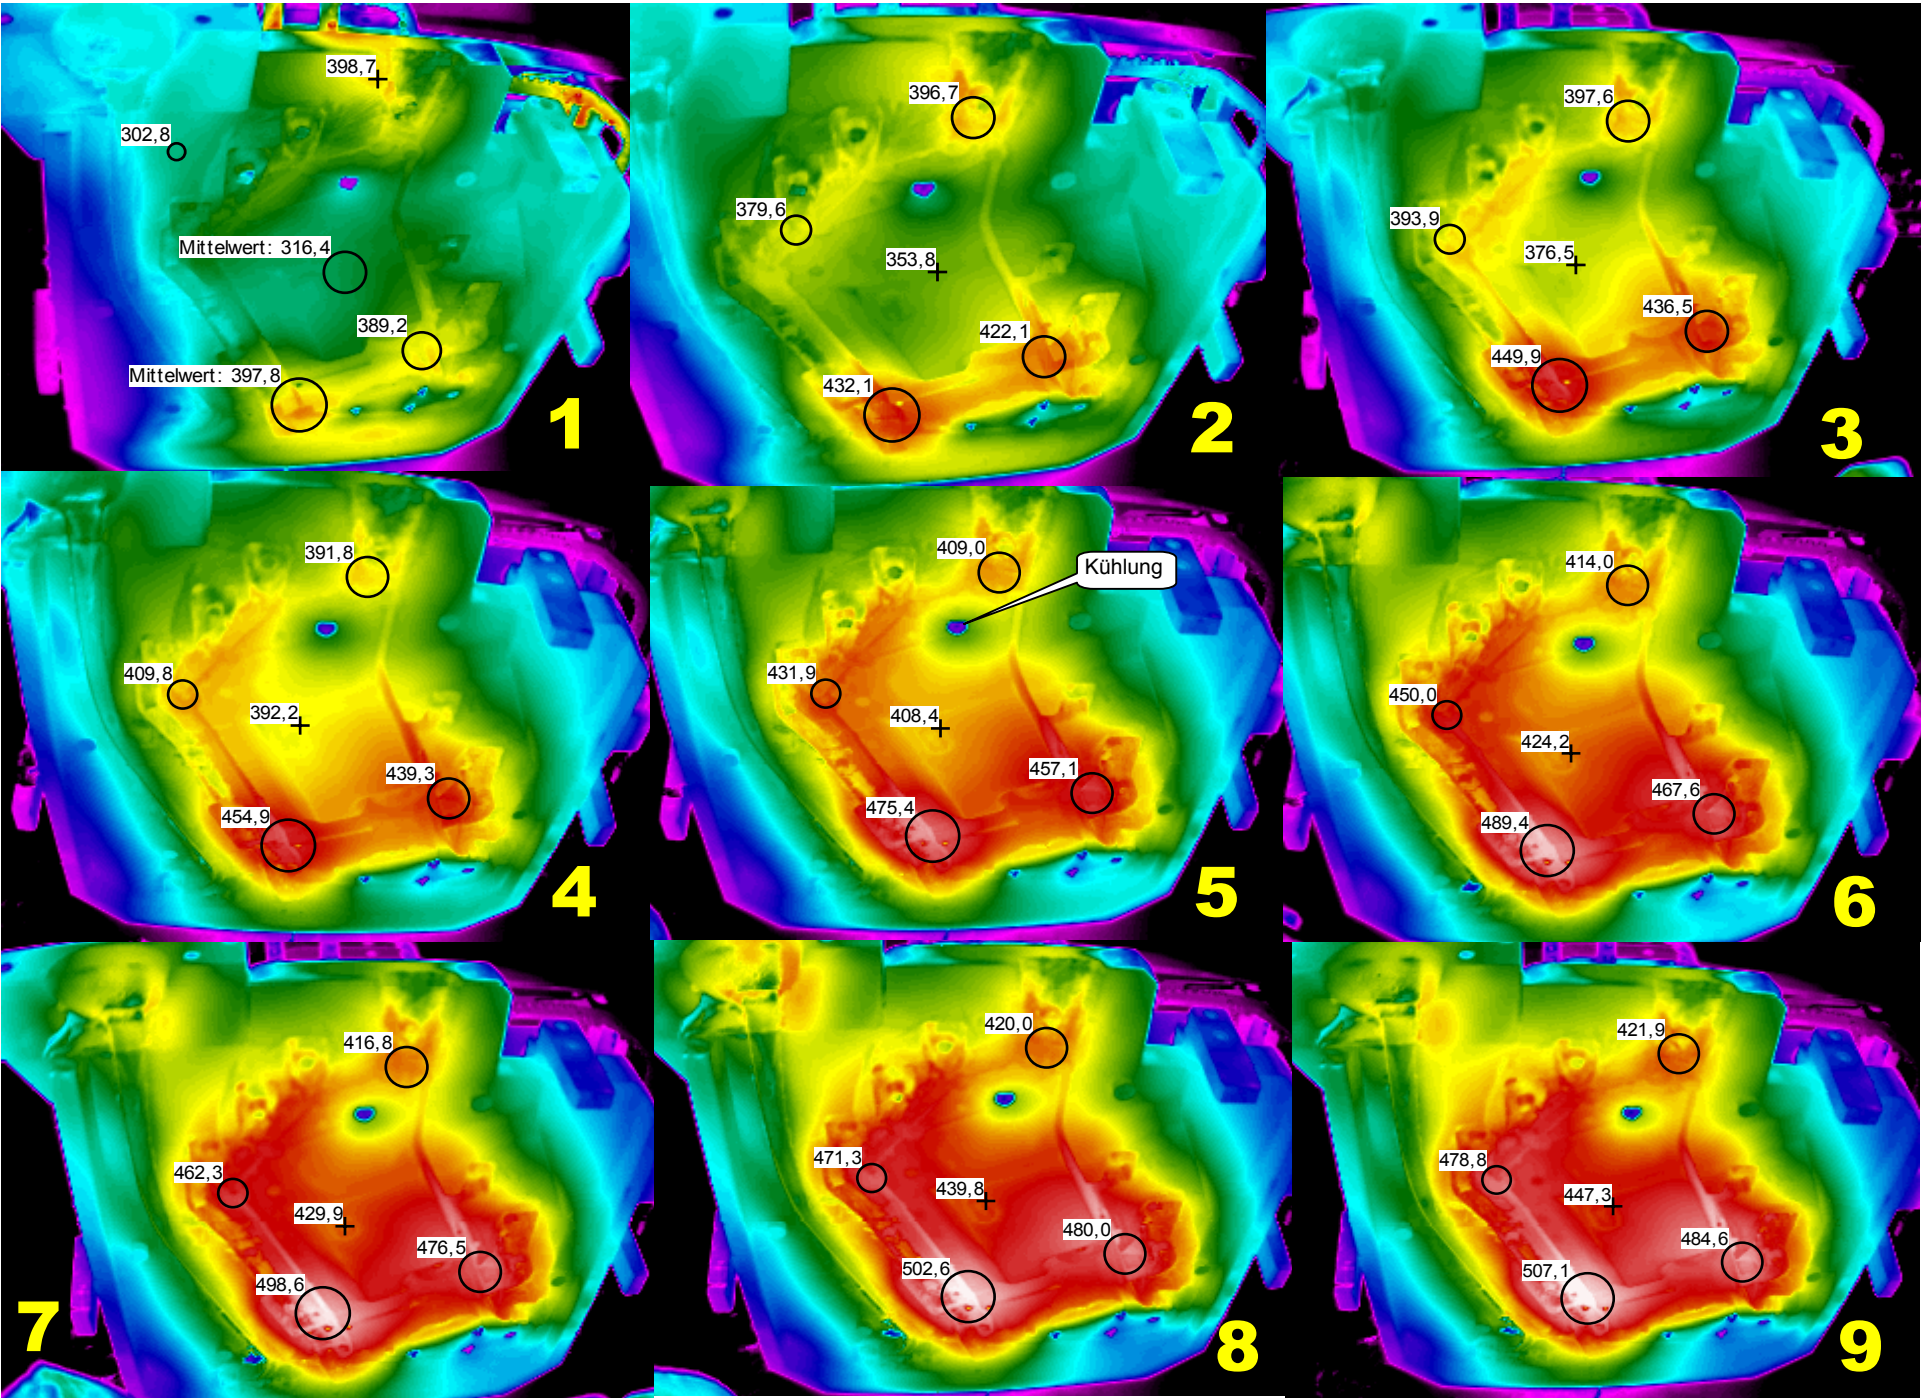
Werkzeug für Fahrwerksteile - Feste Form nach Öffnung (Schuß 1...9)

Das Werkzeug öffnet sich jeweils nach Schuß 4-5 leicht (Al tritt aus) ab Schuß 7 ist alles wieder in Ordnung

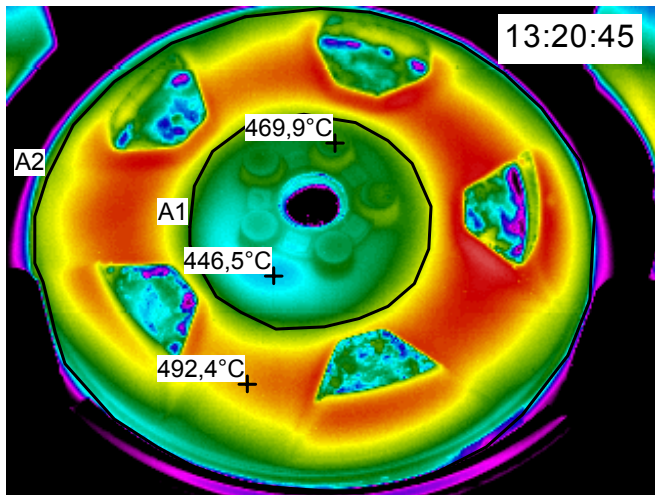
Ausgangszustand vor Optimierung

Unterluft innen/außen inaktiv
Kühlung lt. Plan
Verzögerung 110 Sek.
Kühlzeit 230 Sek

avg 1 460,5°C
avg 2 475,9°C

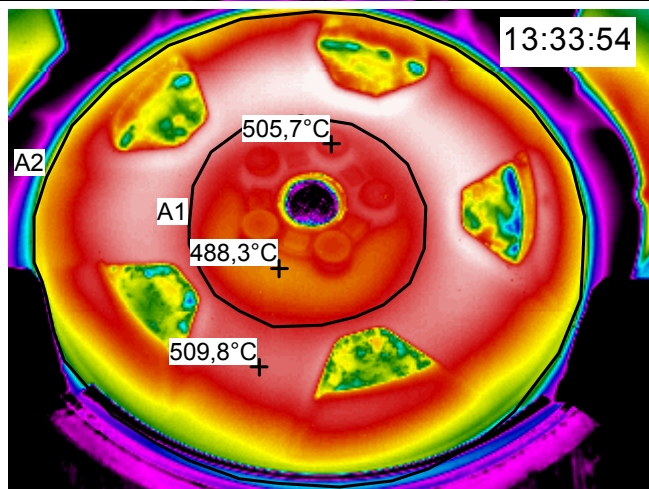
Unterluft innen/außen 50%
Kühlung lt. Plan
Verzögerung 110 Sek.
Kühlzeit 230 Sek

avg 1 493,9°C
avg 2 492,1°C

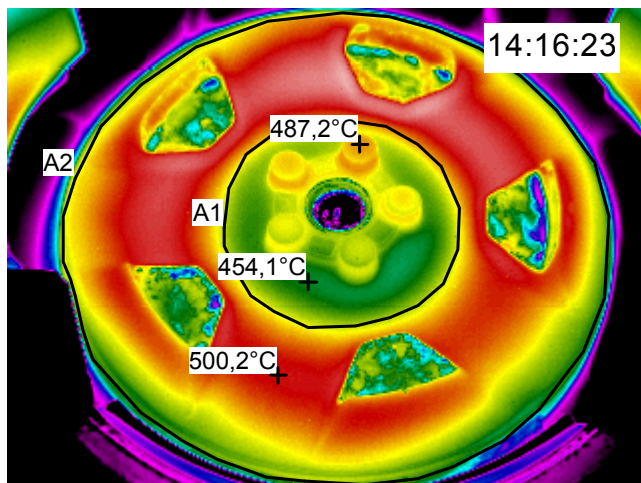
Unterluft innen geschlossen
Unterluft außen 50%
Kühlung lt. Plan
Verzögerung 110 Sek.
Kühlzeit 230 Sek

avg 1 465,1°C
avg 2 480,3°C

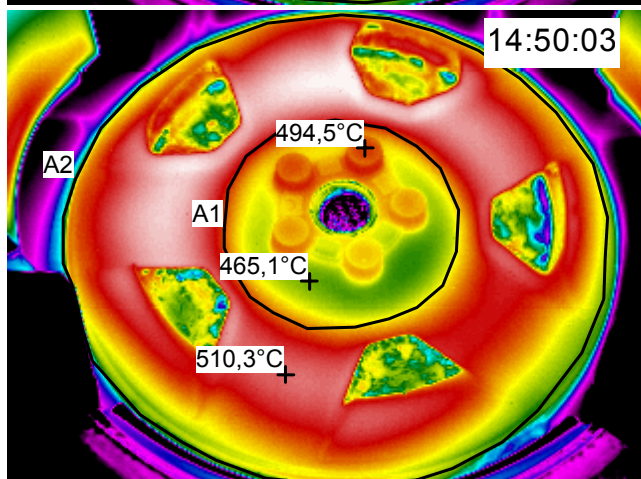
Unterluft innen 10...20%
Unterluft außen 50%
Kühlung lt. Plan
Verzögerung 110 Sek.
Kühlzeit 230 Sek

avg 1 474,8°C
avg 2 488,6°C

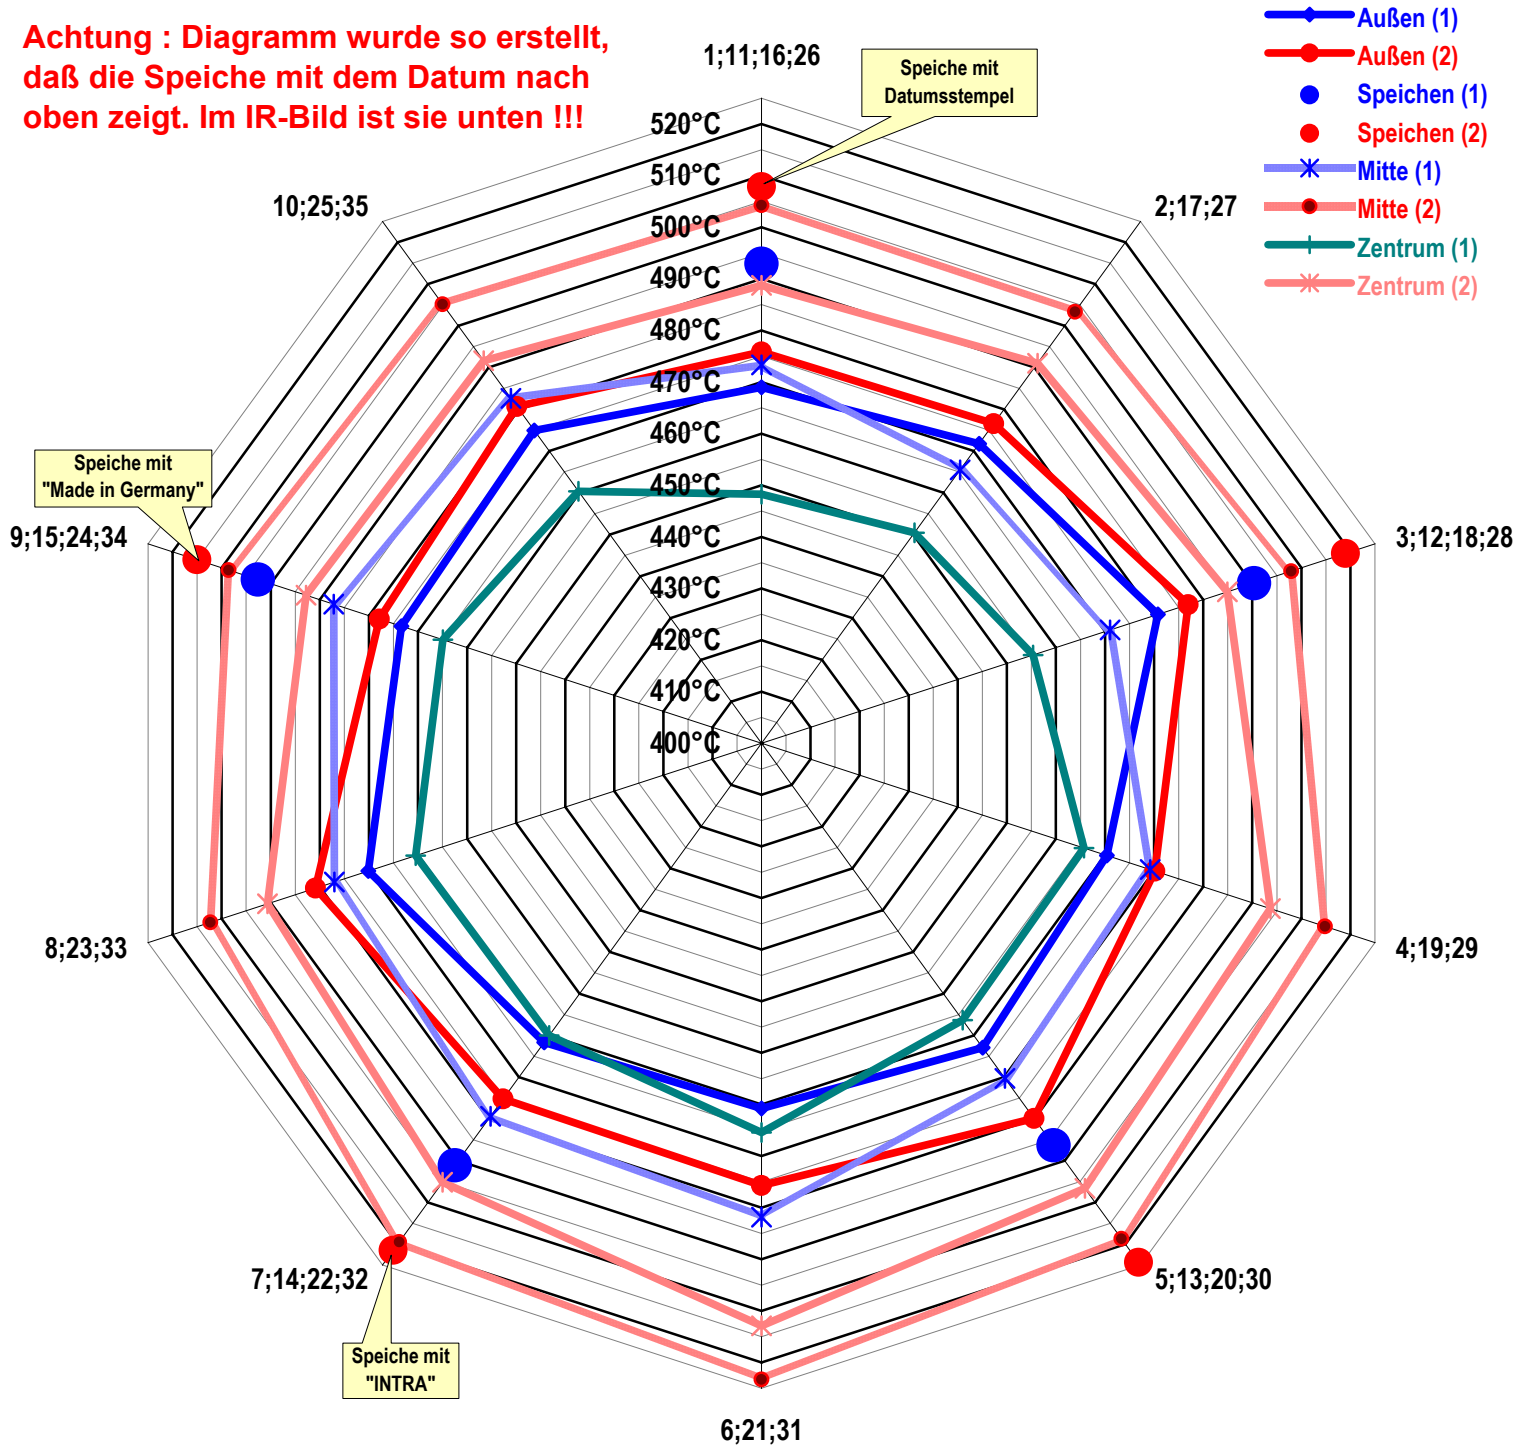
Untere Kokille - Temperaturen Versuch 1 u. 2

Achtung : Diagramm wurde so erstellt, daß die Speiche mit dem Datum nach oben zeigt. Im IR-Bild ist sie unten !!!

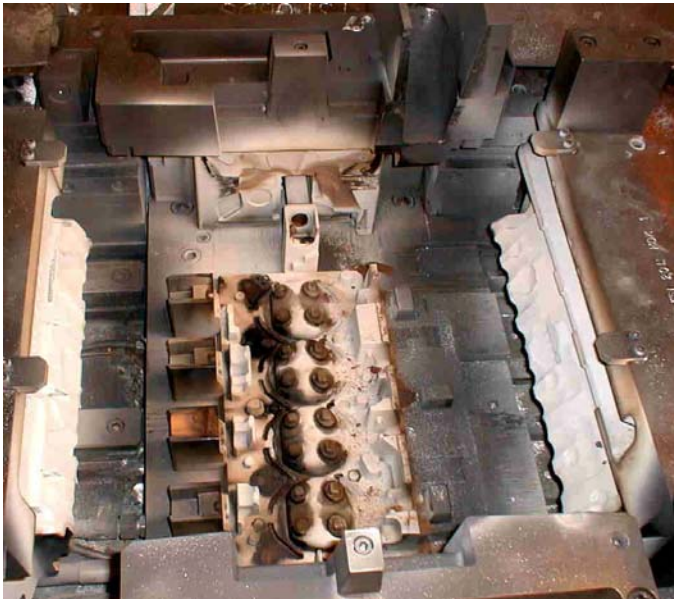
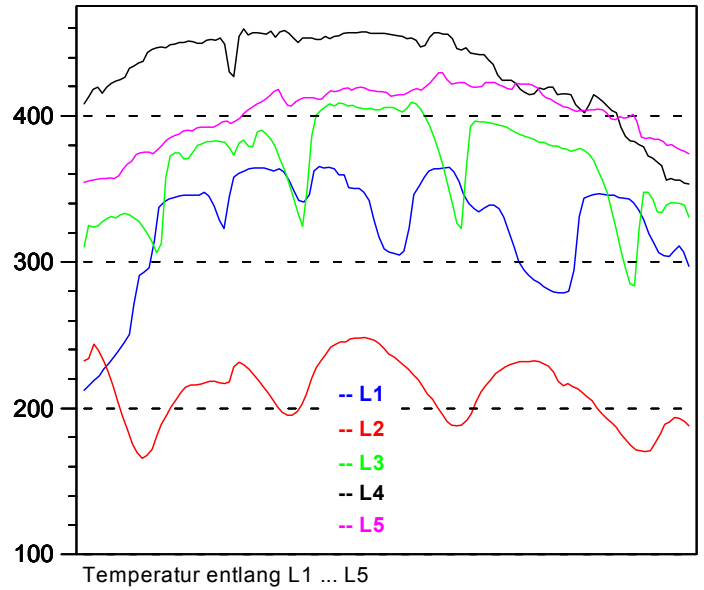
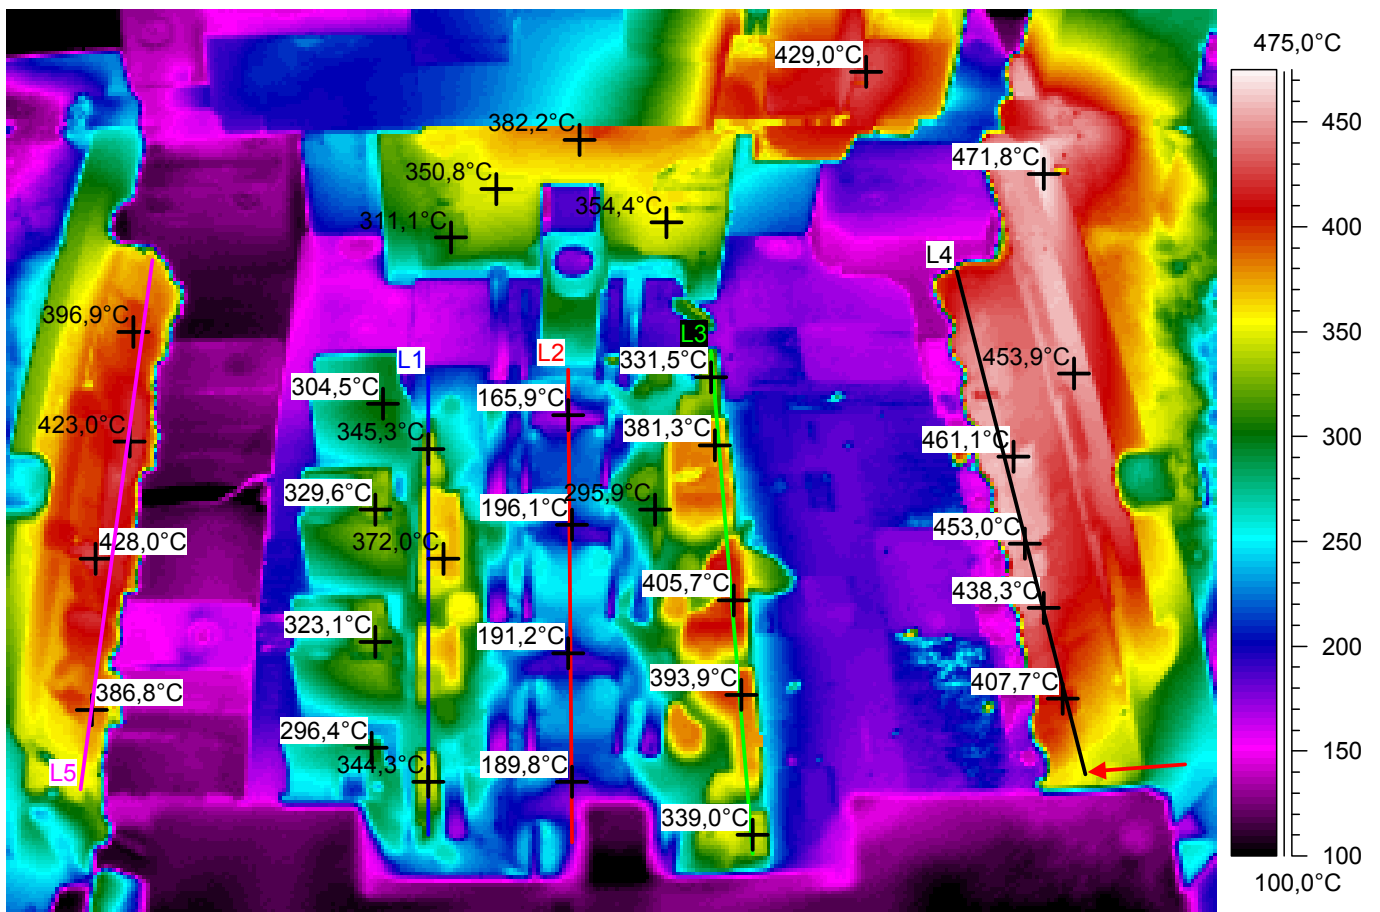
Kokille (Draufsicht) unmittelbar nach Entnahme des Teils

Die Entnahme des Teils erfolgte etwas früher, als im normalen Betrieb. Sonst steht das Teil nach Formöffnung noch ca. 30 Sek. in der Form. In dieser Zeit gleichen sich die Temperaturen schon etwas aus, so daß ein reales Bild vom Zustand nach Formöffnung nicht aufgezeichnet werden kann. Es fällt auf, daß die Zonen links u. rechts vom Brennraum unterschiedliche Temperaturen aufweisen (Differenz ca. 40 K).
