# Bauthermografie

# Wärmebrückenanalyse an Wohngebäuden in Gotha (13.12.02)

# Mehrfamilienhaus in Nordhausen

## Stolberger Str. 119

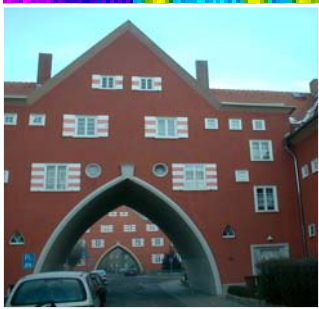
Das Gebäude ist allgemein nicht sehr gut gedämmt.  
Wärmebrücken im Bereich der Kehle u. rechts davon !

Im Bereich der Wärmebrücken kann es Probleme mit Schimmelbefall geben, sobald im Inneren für längere Zeit der Taupunkt unterschritten wird (Taupunktabelle im Anhang). Es wird empfohlen, mindestens mit Anlegethermometer zu prüfen.

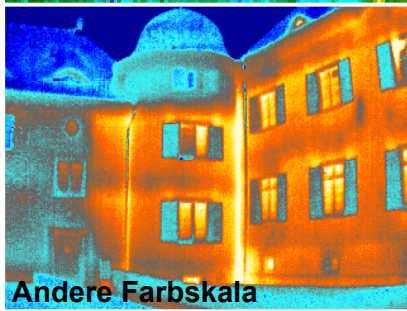
Rechts vom Turm zeigt sich eine Wärmebrücke, die u.U. zu Kondensatniederschlag/Schimmelbildung führen kann. Zur Absicherung der Aussage sind IR-Messungen von innen nötig, die zeigen, ob der Taupunkt unterschritten wird. Den Bewohnern wäre ggf. zu empfehlen, hier die Möbel mit einem Spalt zur Wand aufzustellen.
