# Fassade - Mehrfamilienhaus in 99189 Walschleben, Lange Str. 29

# Wohnzimmer Erdgeschoß an der südwestlichen Giebelseite

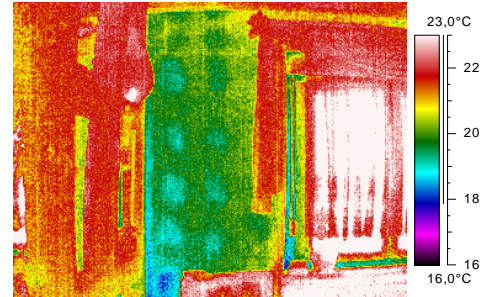
Blick in Richtung Straße (Osten)

Die Wand auf der Giebelseite des Wohnzimmers wurde mit Gipskartonplatten verkleidet. Darunter befindet sich Fachwerk. Es besteht ausgeprägtes Temperaturgefälle in vertikaler Richtung. In Fußbodennähe sind Spuren von Pilzbefall erkennbar, der offenbar mech. beseitigt wurde. Am Stichtag lagen die Außentemperaturen um den Nullpunkt. Bei tieferen Temperaturen ist damit zu rechnen, daß der Taupunkt partiell unterschritten wird. Dazu kommt, daß Gips Feuchtigkeit anzieht und somit Pilzbildung fördert.

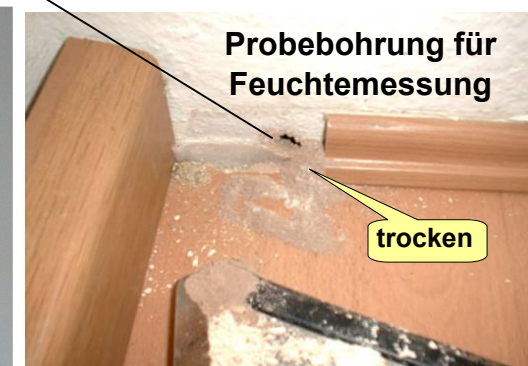
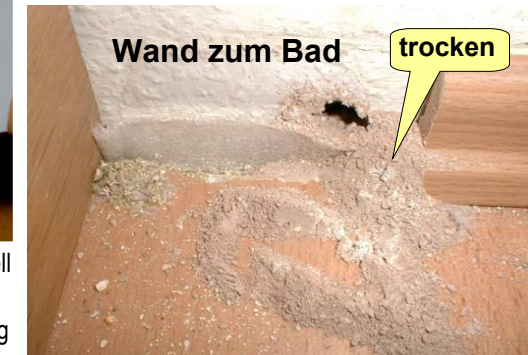
# Wohnzimmer Erdgeschoß an der südwestlichen Giebelseite

Im Wärmebild sind in beiden Ecken an der Giebelwand des Wohnzimmers deutlich kältere Zonen erkennbar (eine dargestellt). Außerdem ist der Fußboden partiell unterkühlt. Die Wand ist nicht verstellt, Feuchtigkeit kann dadurch gut abgeführt werden. Feuchtemessung in Wand und Estrich ergaben keine erhöhten Werte. Aufgrund des Wärmebildes ist zu vermuten, daß Zugluft von außen unter den Estrich gelangen kann, oder der Bereich durch die in den Spalt der Außendämmung eindringende Kaltluft stark gekühlt wird. Am Sockel unter der Dämmung war von außen Wärmeabfluß erkennbar, der auf dem für die Massivbauweise üblichen Niveau lag. Die Taupunktunterschreitung (re. oben) bezieht sich auf den Stichtag. Bei tiefen Außentemperaturen kondensiert das Wasser auch bei deutlich niedrigerer Luftfeuchte, weil die Wände dann kälter sind.

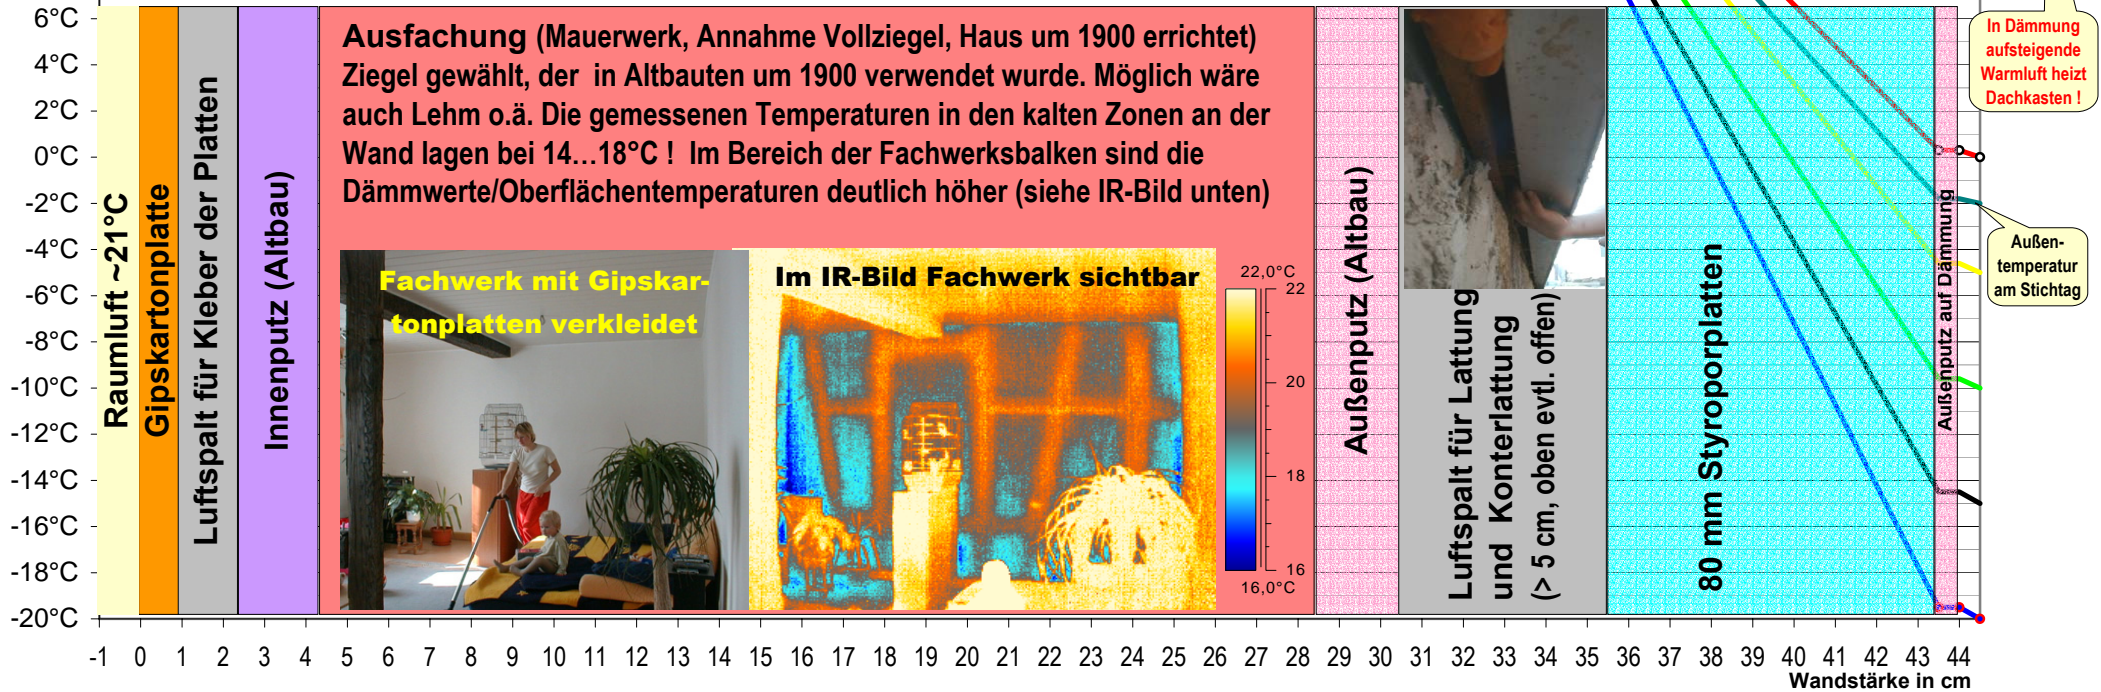
Das Diagramm zeigt die aus den Stoffwerten der einzelnen Wandschichten berechneten Verhältnisse bei funktionierender Außendämmung. Die zweite Luftschicht ist zu dick und wahrscheinlich oben offen (Kaminwirkung). Deshalb wurden raumseitig deutlich niedrigere Temperaturen gemessen.

**Ausfachung (Mauerwerk, Annahme Vollziegel, Haus um 1900 errichtet)**  
Ziegel gewählt, der in Altbauten um 1900 verwendet wurde. Möglich wäre auch Lehm o.ä. Die gemessenen Temperaturen in den kalten Zonen an der Wand lagen bei 14...18°C! Im Bereich der Fachwerksbalken sind die Dämmwerte/Oberflächentemperaturen deutlich höher (siehe IR-Bild unten)
