Havariemanagement

Feuerfestzustellungen

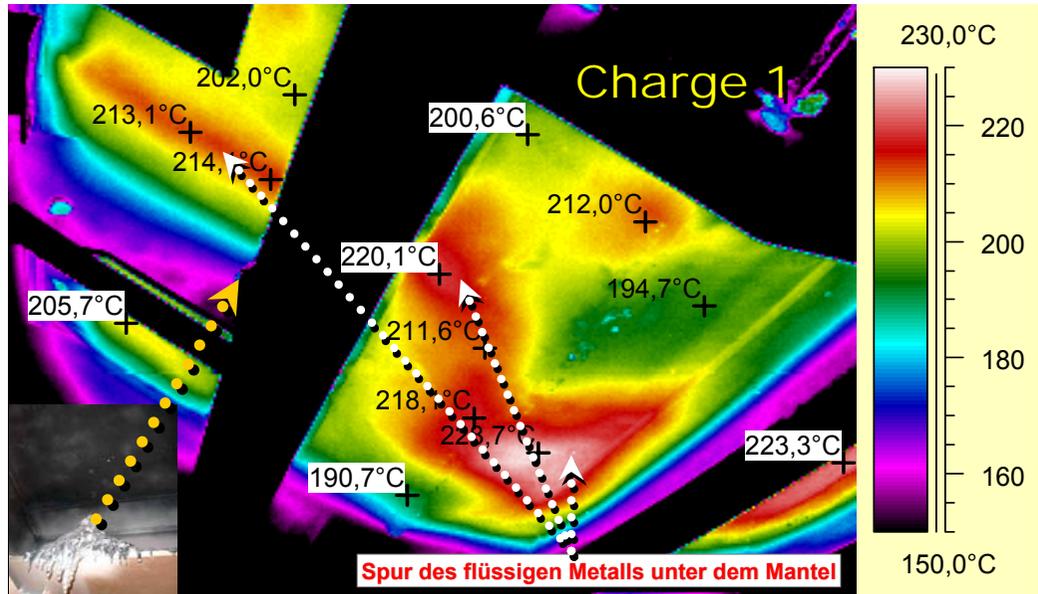
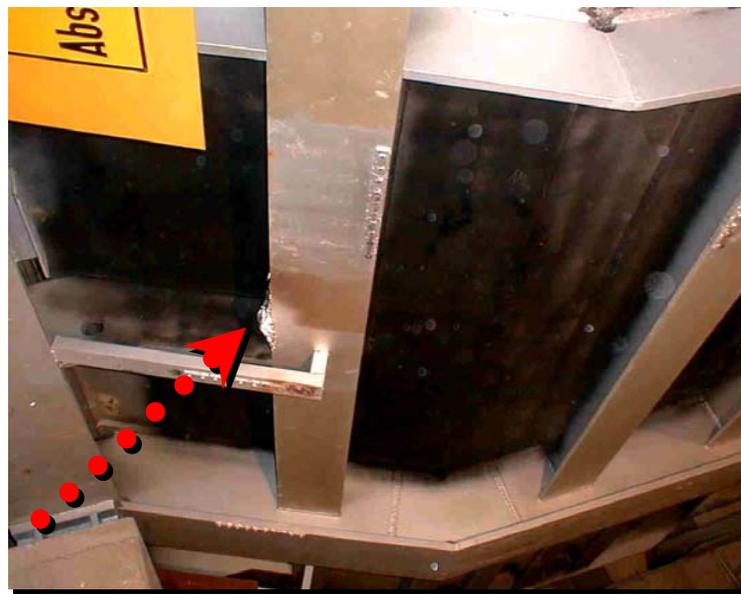
Die Schmelzaggregate werden seit Jahren regelmäßig mit der Wärmebildkamera inspiziert und per Trendrechnung Futterstandzeit und Auffälligkeiten ermittelt. In beiden Fällen kam es zu kritischen Zuständen. Der Al-Ofen brach beim ersten Befüllen mit Flüssigmaterial nach 30 t durch, konnte aber durch Kippen und Erstarren im 60 cm dicken Futter stabilisiert werden. Projektierte Standzeit ist 6...8 Jahre ! Beim unteren Ofen nutzte sich das Futter 2x nacheinander in kürzester Zeit ab (neue Mischung).

110 t Al-Ofen unmittelbar nach Neuzustellung durchgebrochen

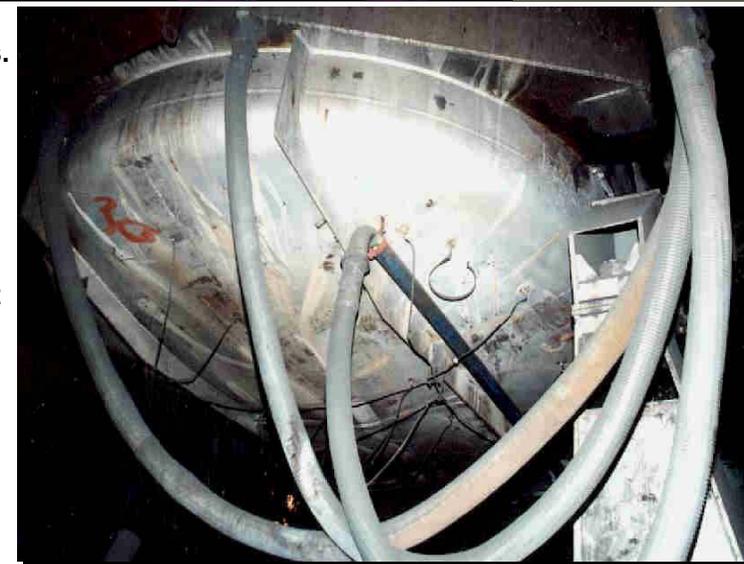
An Schmelzaggregaten kommt es bes. in Bereichen mit hoher Badbewegung zu stärkerem Futterverschleiß. Dies ist mit der IR-Kamera von außen gut erkennbar (Hot Spot). Am Ofen o. re. gab es eine Havarie, in deren Folge ein Netz von Thermofühlern installiert wurde. Wie das Wärmebild zeigt, ist die heiße Stelle nicht überwacht. Ein hier wahrscheinlicherer Durchbruch würde nicht detektiert ! Trügerische Sicherheit.

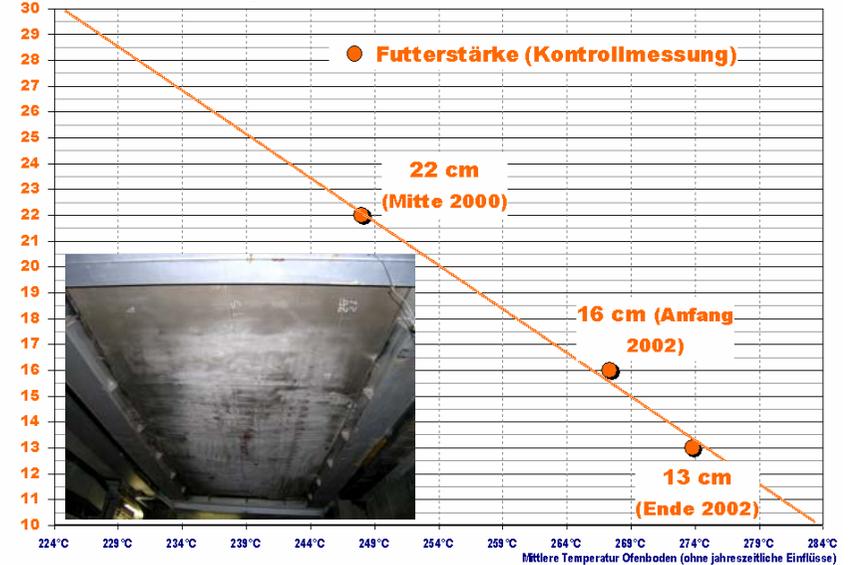
Verhältnis Temperatur Ofenboden/Stärke des Verschleißfutters

Die oberen beiden Diagramme zeigen die Bodentemperatur eines 110 t Al-Schmelzofens, der in regelmäßigen Abständen mit der Wärmebildkamera inspiziert wird. Hot Spots werden so rechtzeitig erkannt. Der Trend für den Futterverschleiß läßt sich berechnen. Die Kurve ist für jeden Ofen anders (mind. 4 Messungen erforderlich). Basis des rechten Diagramms ist der um jahreszeitliche Einflüsse bereinigte Temperaturanstieg an den heißesten Stellen des Ofenbodens binnen 33 Monaten zwischen zwei Ausbesserungen des Ofenfutters. Die dabei gemessene Futterstärke und deren linearer Trend bilden die Y-Achse. Die Abnahme der Futterstärke um 1 cm bewirkt ca. 3°C höhere Temperatur am Ofenboden. Die Genauigkeit der Aussage hängt davon ab, wie gut sich jahreszeitlich bedingte Temperaturschwankungen und Unterschiede in der Schmelztemperatur eliminieren lassen. Die Sicherheit des Trends ist Ofenabhängig, hier ca. +/- 5 cm Futterstärke.

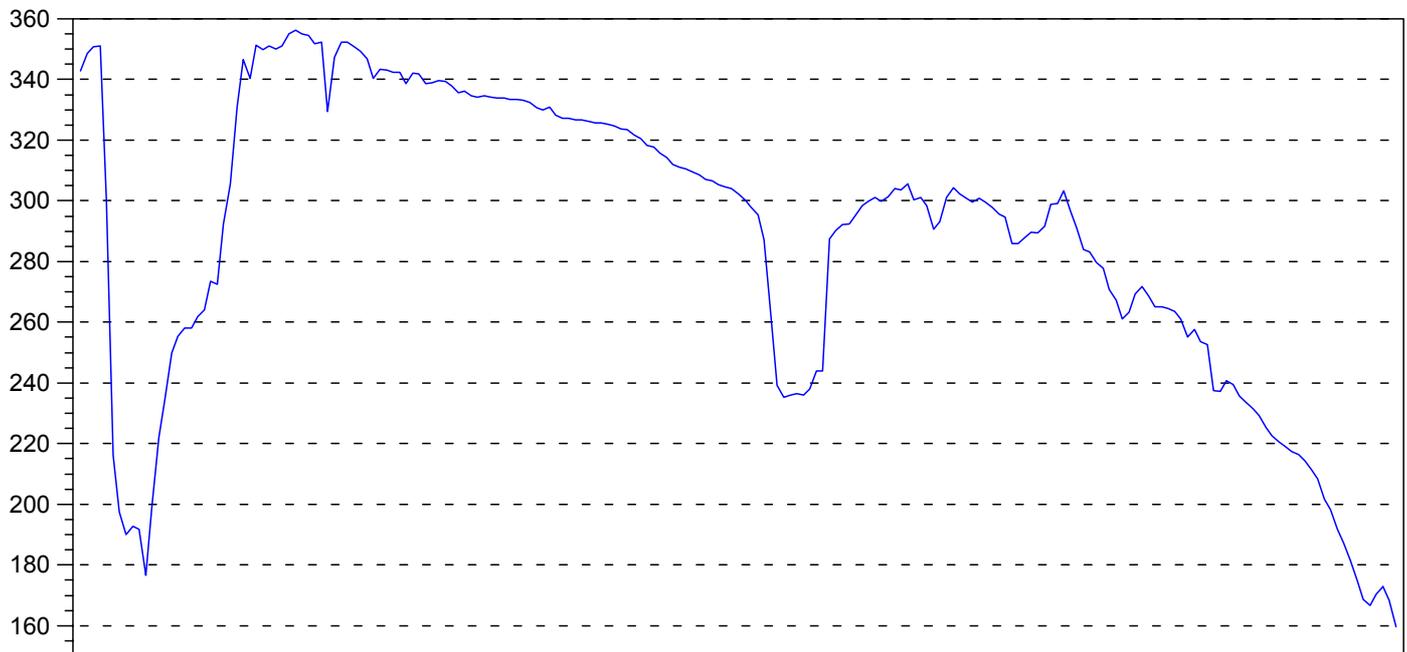
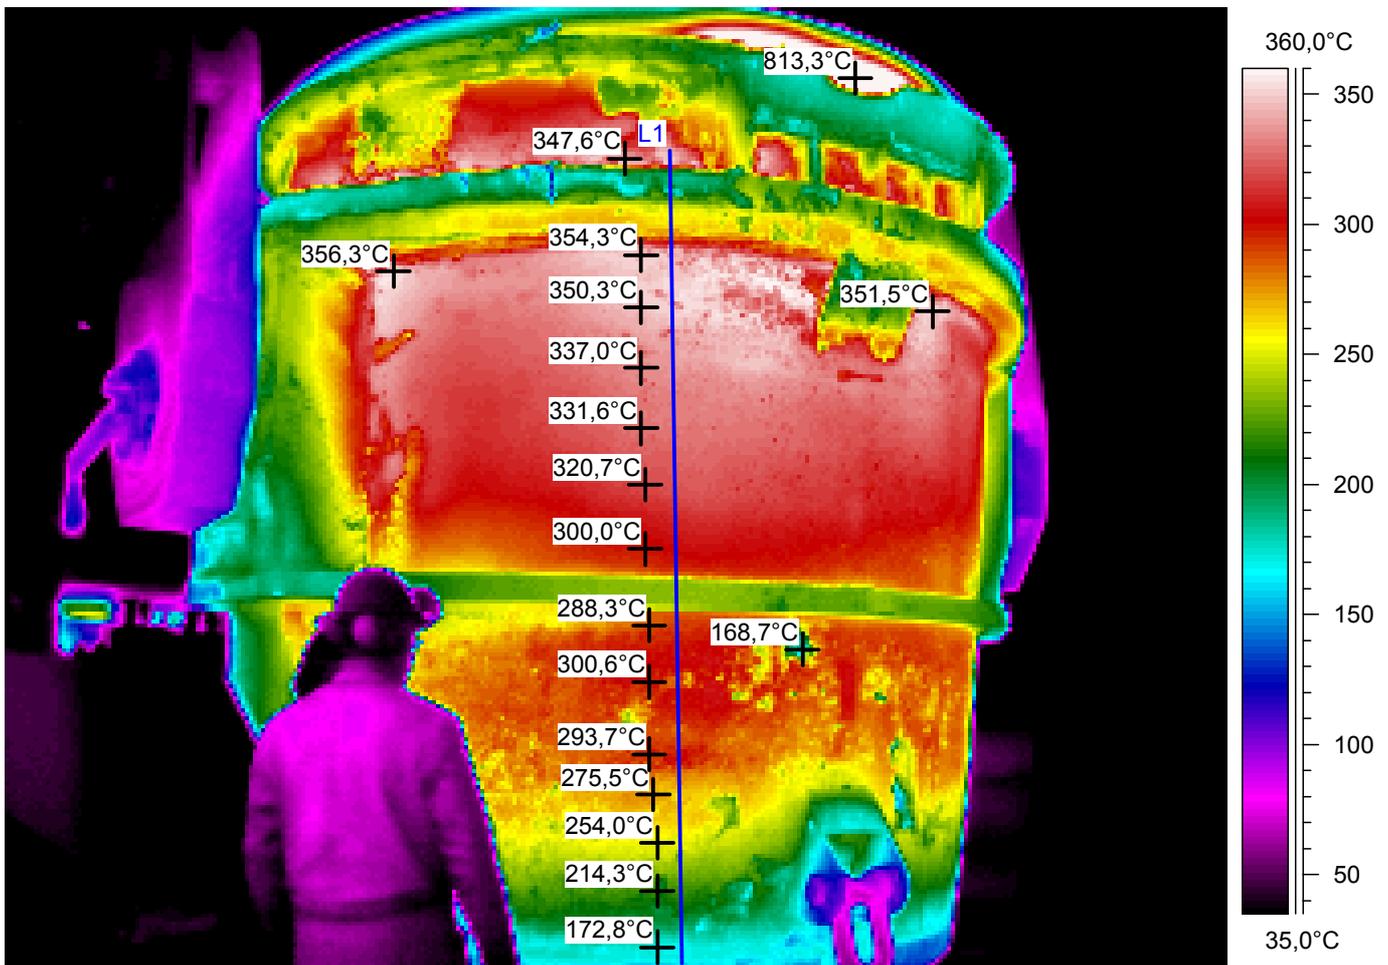
Gießpfanne für 140 t Stahl Nach Ende der Vorwärmphase

Min: 159,7°C Max: 356,2°C
