Niederdruck - Kokillenguß

Optimierung der Kühlung (Räderguß)

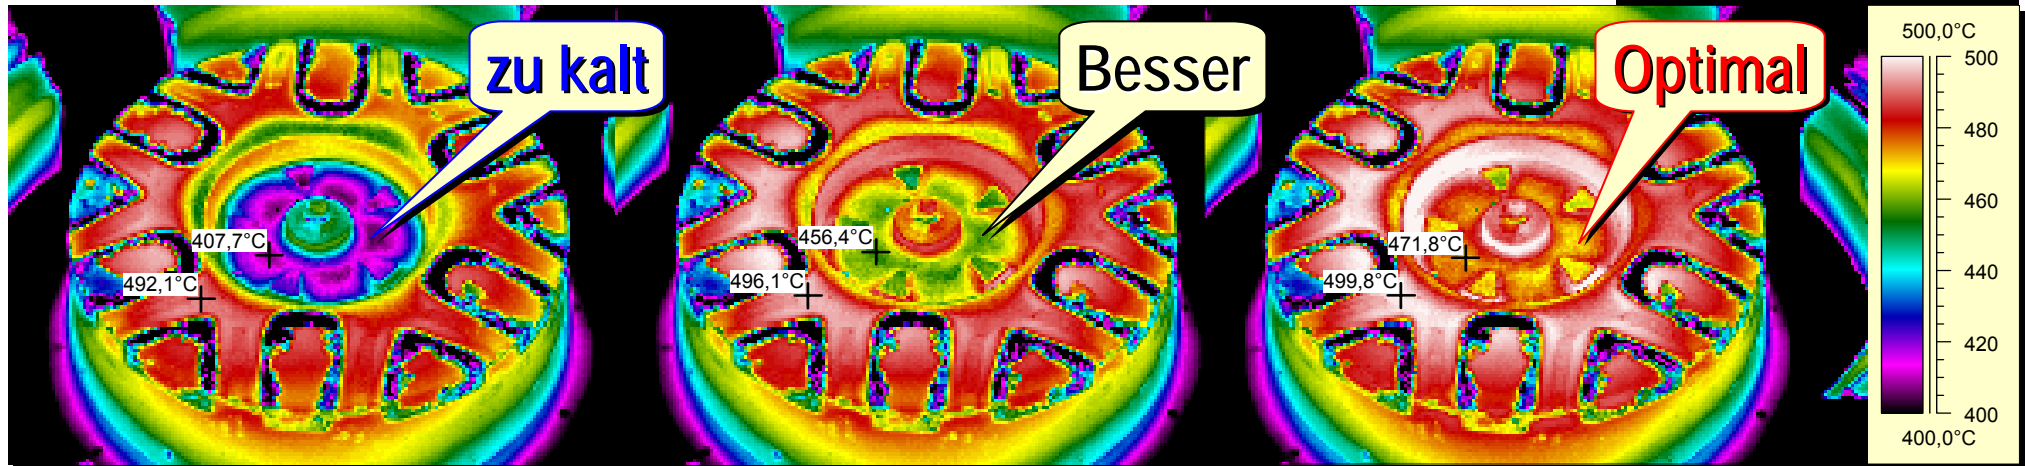
Laut Gießplan

1. Korrektur

2. Korrektur

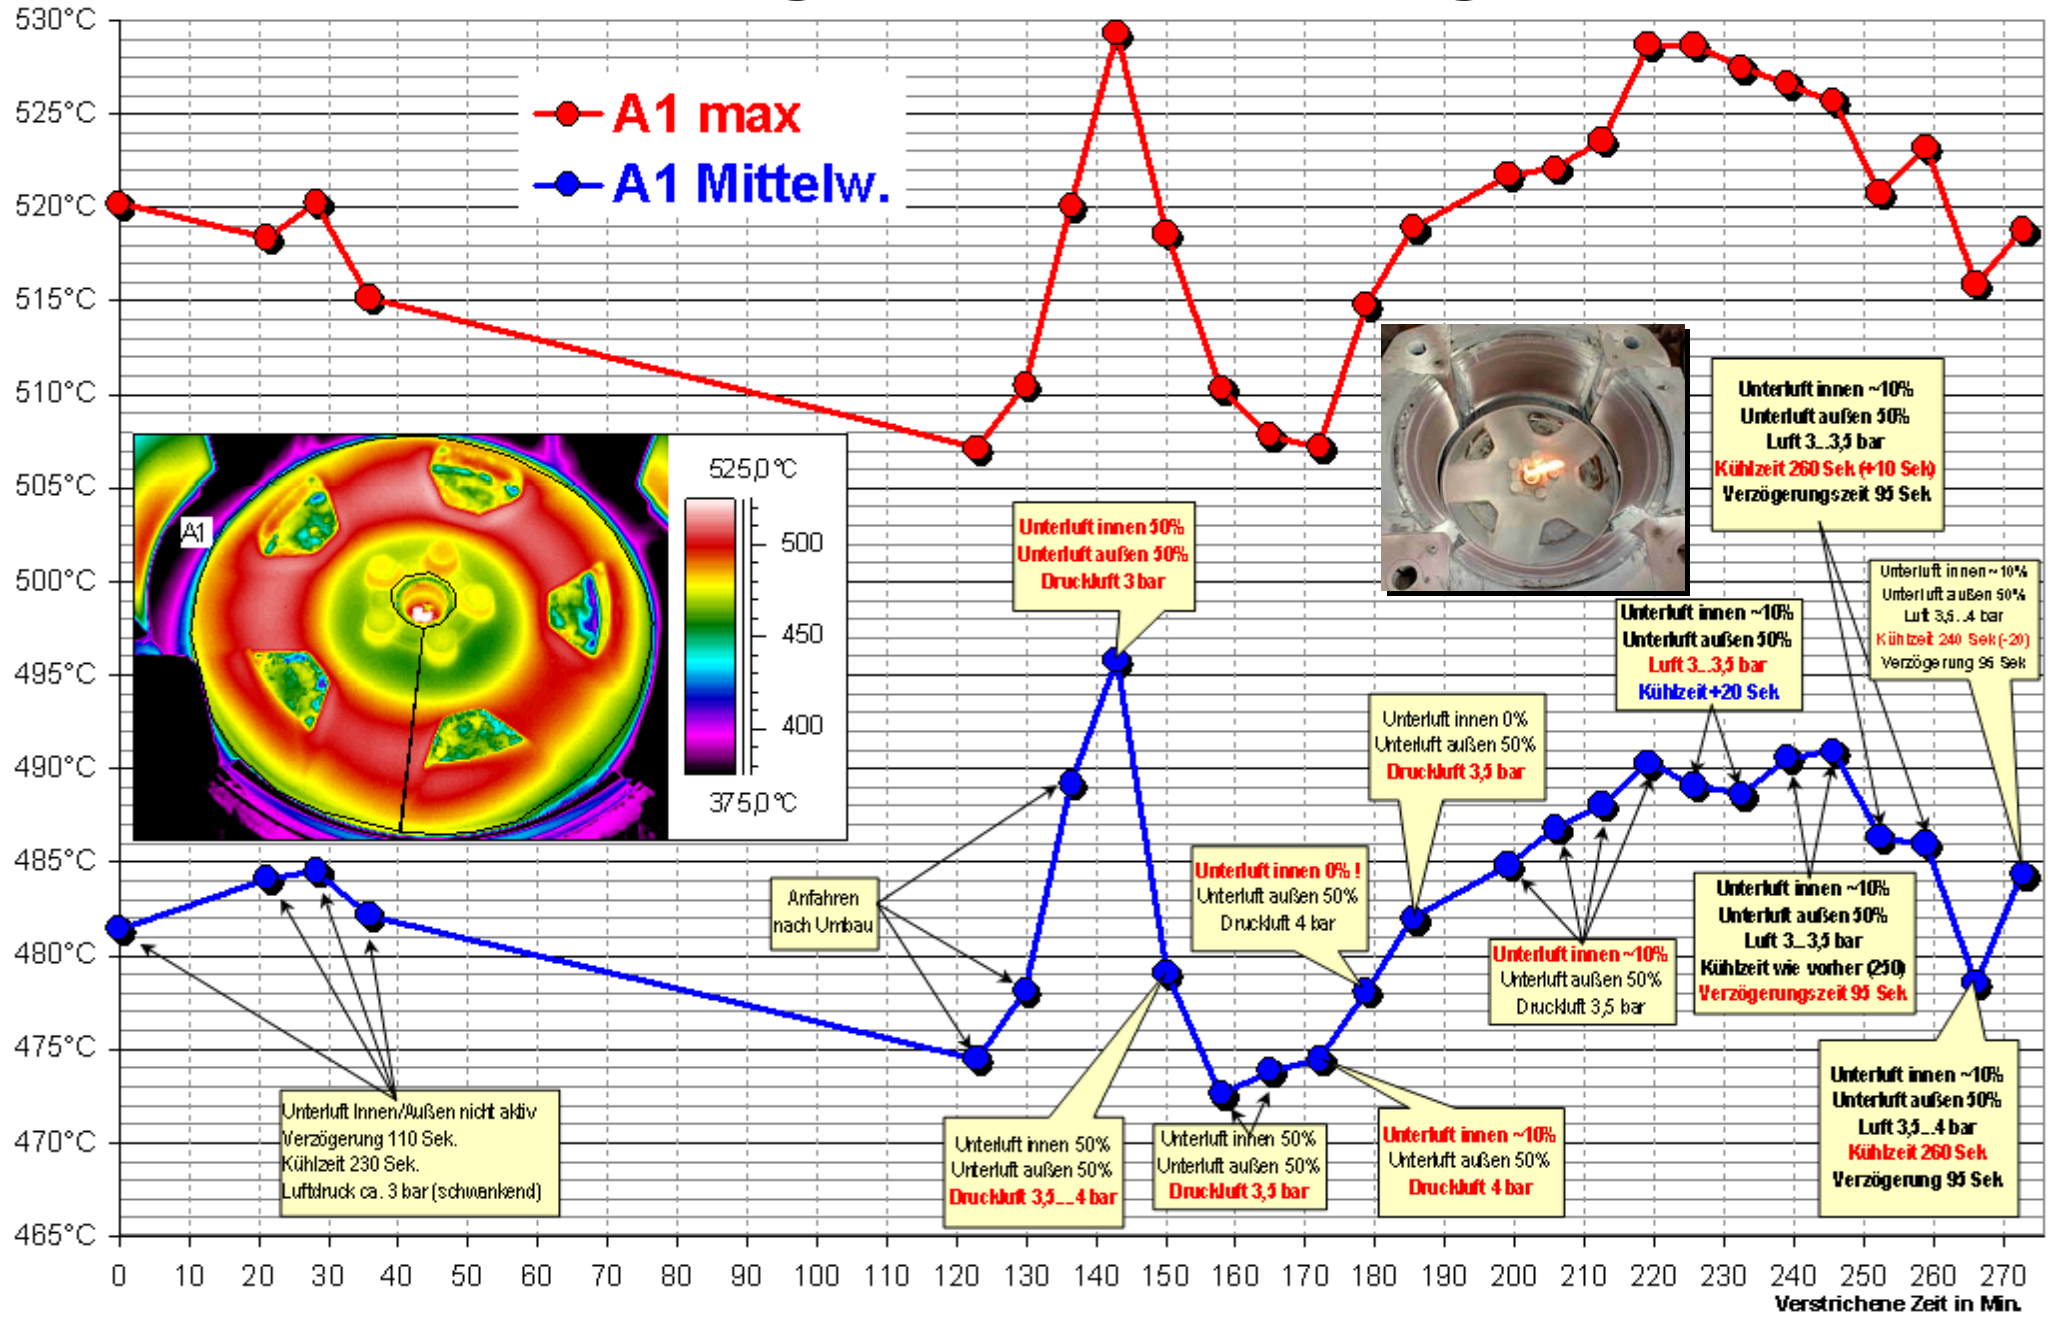
Optimierung der Kühlung (Räderguß)

Die stationär angebrachte Wärmebildkamera eignet sich im Kokillenguß hervorragend für die Online-Optimierung der vielen Kühlkreise. Das Ergebnis ist schon beim nächsten Abguß in °C ablesbar. Außerdem ist die Wirkung der Manipulation im Wärmebild sehr anschaulich. Nutzt man die „Bildsubtraktion“ bleibt nur die Veränderung sichtbar, der Rest tritt weitgehend zurück. Dafür müssen die Bilder deckungsgleich sein (Kamera auf Stativ). In einigen Zonen der gez. Kokille fehlt Schlichte. Diese scheinen wegen des dort viel niedrigeren Emissionsgrades kälter. Im vorliegenden Fall war eine partielle Korrektur nicht nötig, weil nur das Zentrum der Form betrachtet wurde. Achtung ! Bei stationären Messungen im Kokillenguß die zulässige Einsatztemperatur der Technik beachten ! Die oft >500°C warmen Formen strahlen stark ab. Die Gehäusetemperatur der IR-Kamera liegt auf der Frontseite, auch mit Schutzschirm öfters bei $\geq 60^\circ\text{C}$ (!). FLIR Kameras haben nach meiner langjährigen Erfahrung damit kein Problem. Notfalls zw. den Messungen Pappe als Strahlenschutz davor. Teleobjektive sind kaum nutzbar.

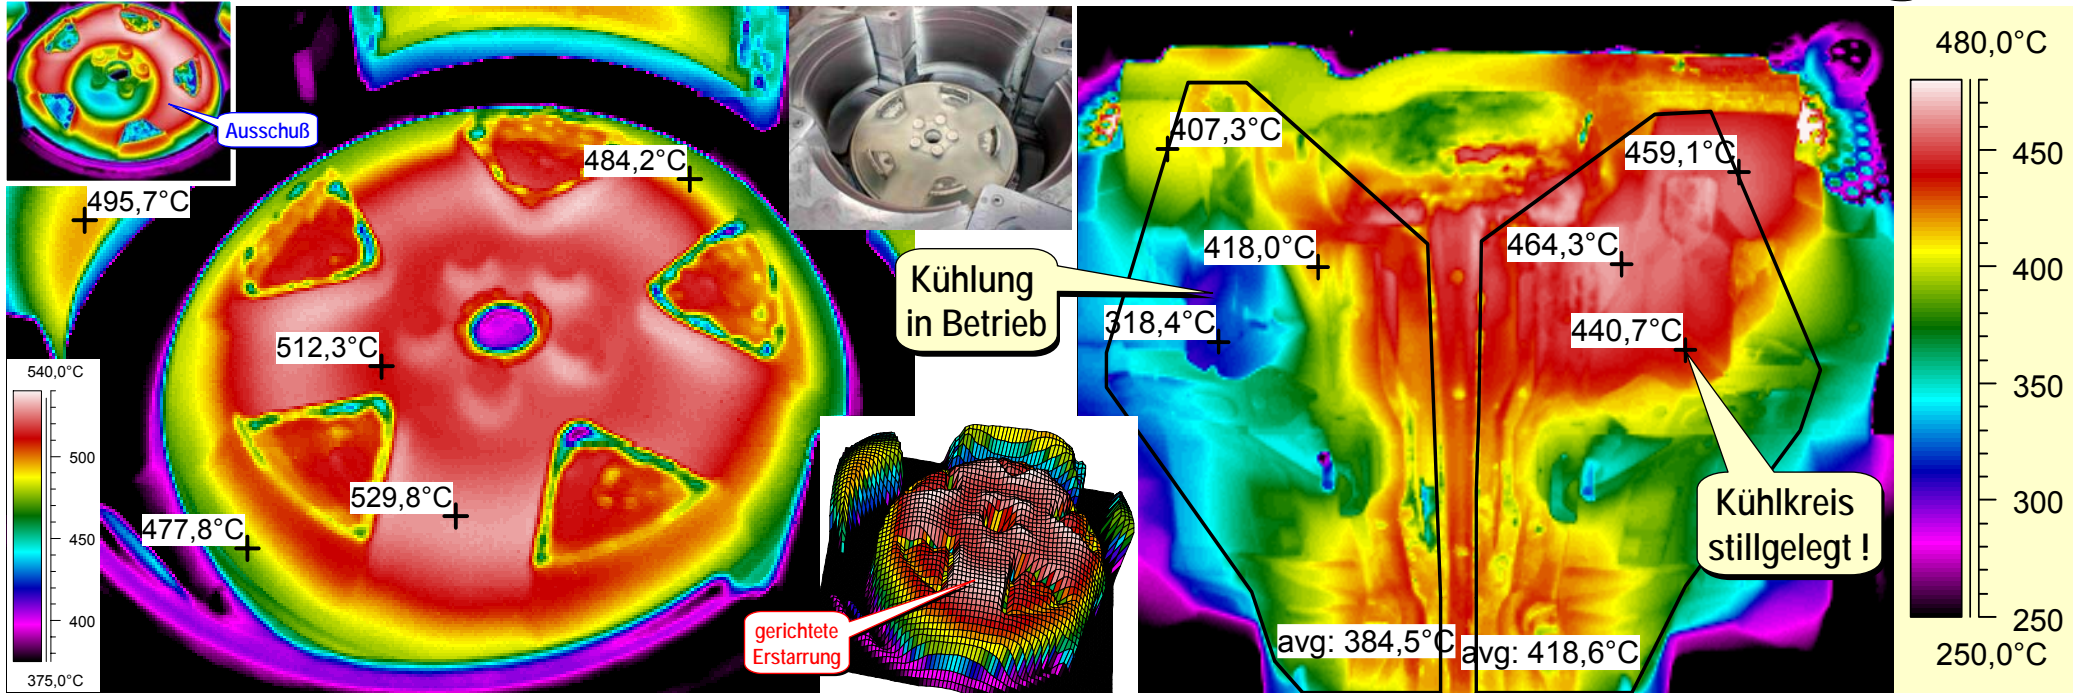
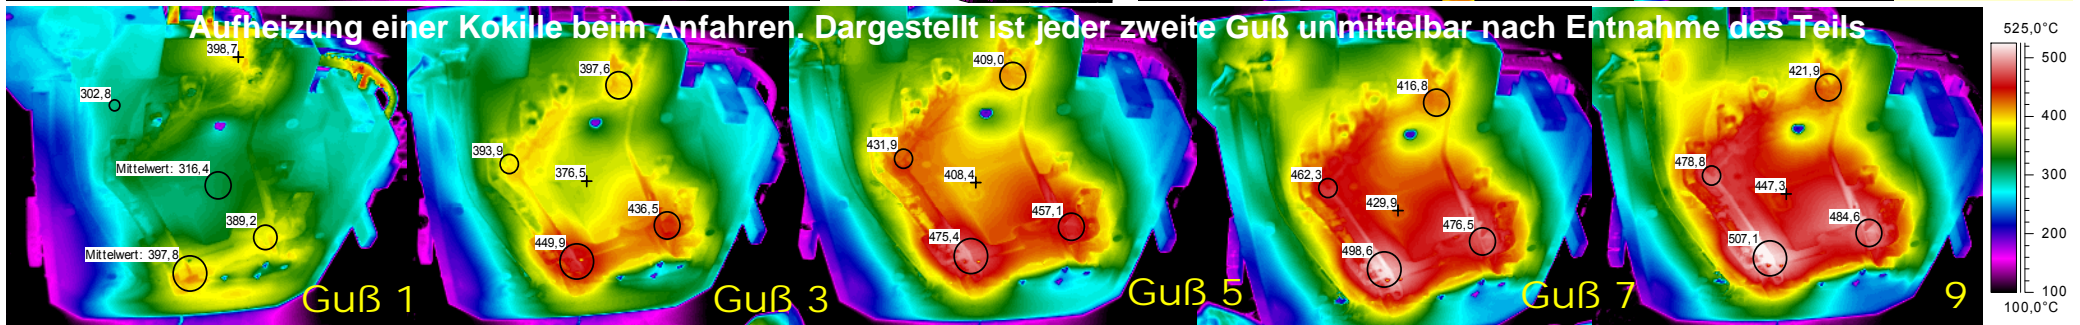
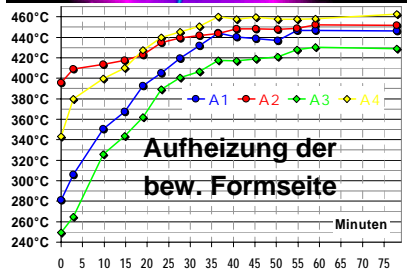
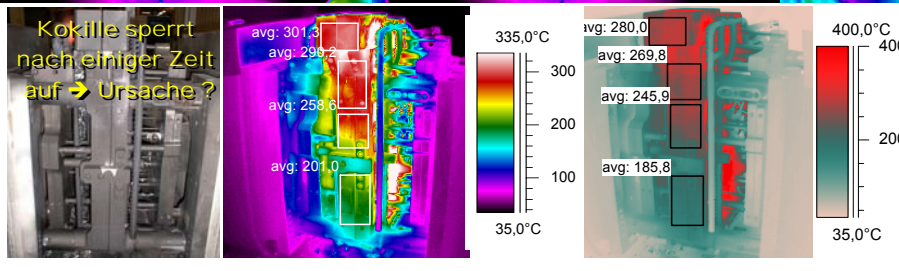
Niederdruck-/Schwerkraft- Kokillenguß

Die auf der Kokille befindliche Schichte sorgt für homogene Emissivität um 0,96. Partielle Korrektur ist nur an blanken Stellen nötig. Das IR-Bild zeigt in den beschichteten Zonen i.d.R. überall die reale Oberflächentemperatur. Das Dämmvermögen der Schichte ist nur in Ausnahmefällen von Bedeutung.
